Tilstandsrapport

📍 Lussberget 20, 2415 HERADSBYGD

gnr. 39, bnr. 88

Oppdragsnr.: 20607-1254

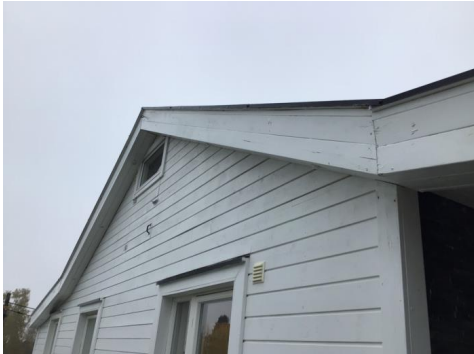
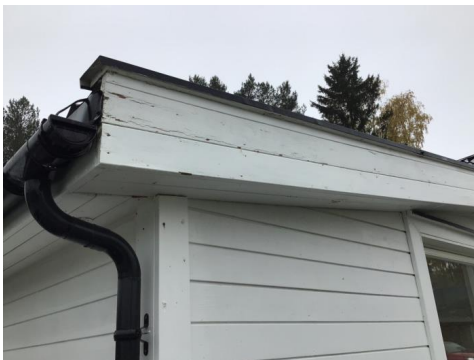
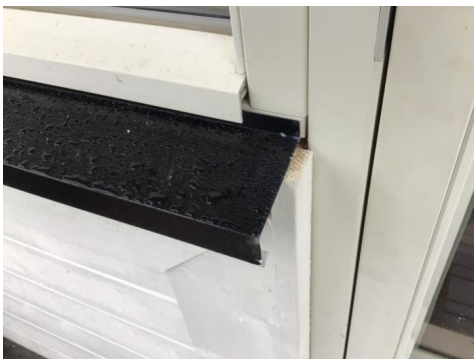
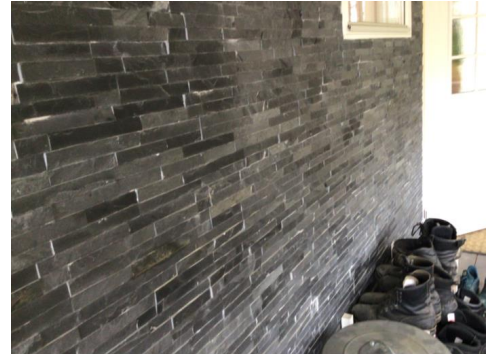
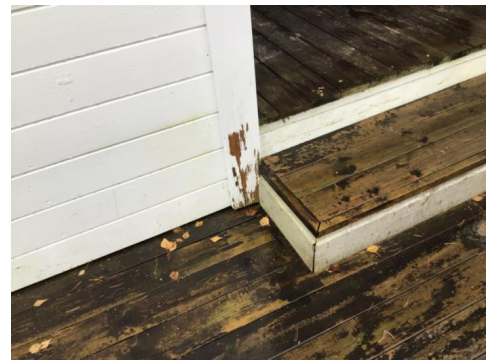
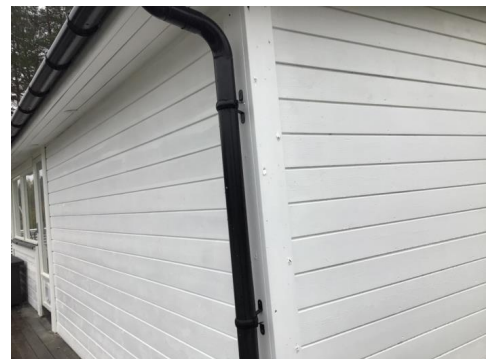
📍 TG 2 Veggkonstruksjon

Veggene har bindingsverkskonstruksjon fra byggeår. Fasade/kledning har liggende bordkledning. Lufting under kledning. Enkelte vegger og grunnmur er kledd inn med fasadeskifer/fliser.

- Det er avvik:

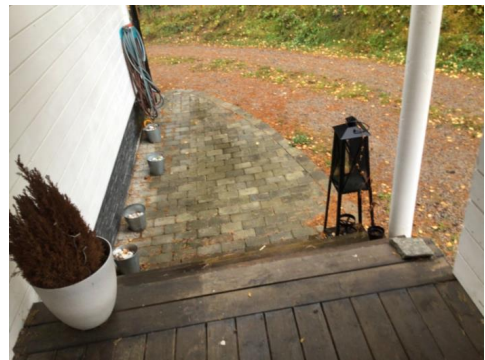
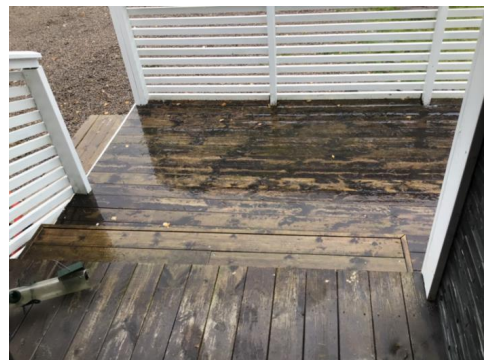
- Det er avvik:
- Rekkverket er for lavt i forhold til dagens krav til rekkverkshøyder.

- Rekkverk må monteres for å lukke avviket.

Kostnadsestimat: Under 10 000

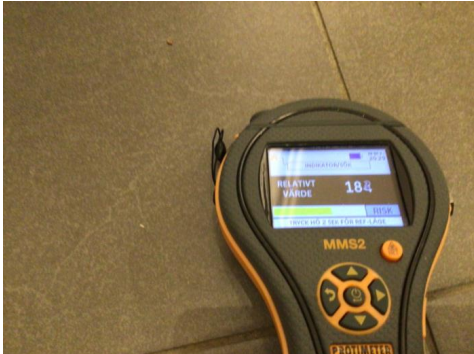
1. ETASJE > BAD

TG 2 Sluk, membran og tettesjikt

- Det må gjøres nærmere undersøkelser.

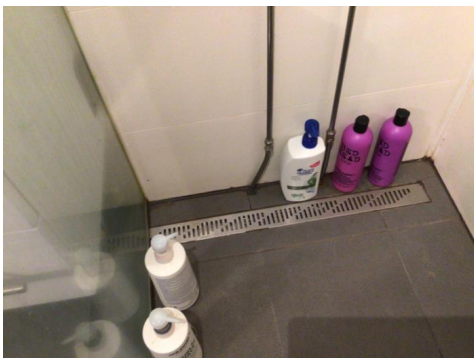
1. ETASJE > BAD

TG 2 Sanitærutstyr og innredning

Kostnadsestimat: Ingen umiddelbar kostnad

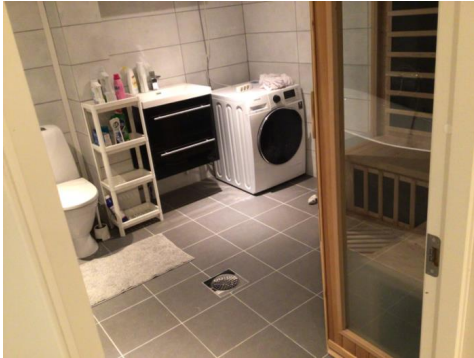
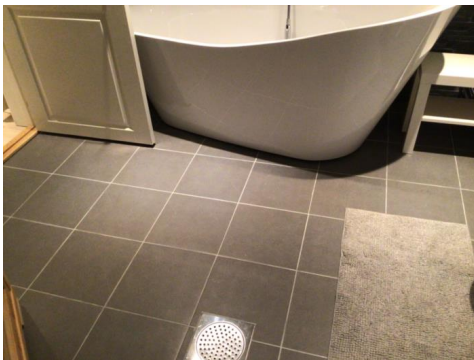
UNDERETASJE > BAD/VASKEROM TILHØRER HOVEDDEL

! TG 1 Overflater vegger og himling

- Det må foretas utbedring av avviket.
- Det må foretas utbedring av fallforhold.
- Det bør etableres avrenning inn til sluk for hele våtrommet.
- Installering av tett dusjkabinett anbefales.

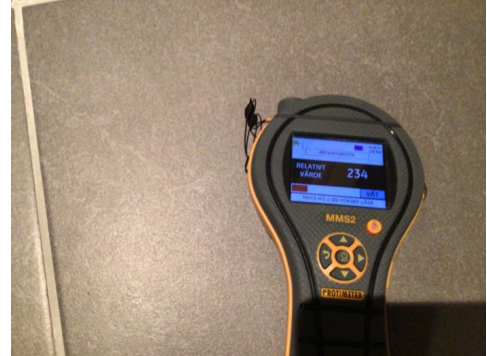
UNDERETASJE > BAD/VASKEROM TILHØRER HOVEDDEL

! TG 2 Sluk, membran og tettesjikt

- Det må gjøres nærmere undersøkelser.

Anbefaler at eier fremlegger dokumentasjon på utførelsen.

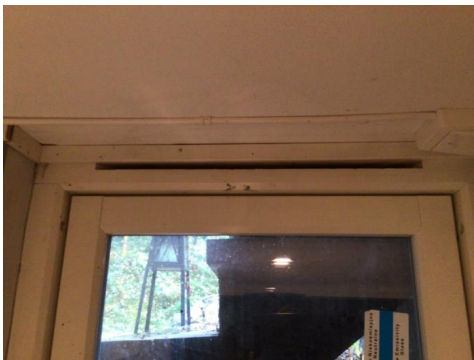
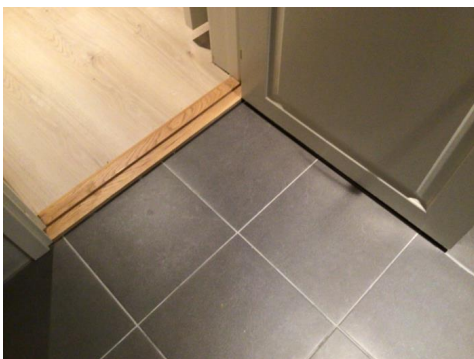
UNDERETASJE > BAD/VASKEROM TILHØRER HOVEDDEL

TG 1 Tilliggende konstruksjoner våtrom

Hulltaking er foretatt uten å påvise unormale forhold. Hulltaking er foretatt ved/i Kott kjeller. Fuktkvotemåling (vekt%) i konstruksjonen ble målt til 14,5.

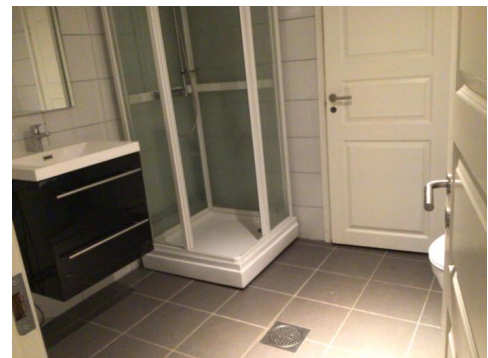
UNDERETASJE > BAD LEILIGHET

TG 1 Overflater vegger og himling

Dusjkabinett er allerede installert. Kostnader kan overskride kostnadsestimat, dette avhenger av valgt løsning.

Kostnadsestimat: Under 10 000

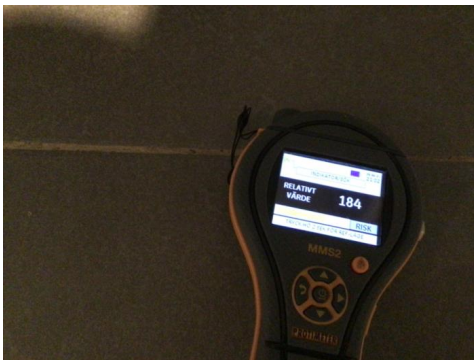
UNDERETASJE > BAD LEILIGHET

TG 2 Sluk, membran og tettesjikt

- Det må gjøres nærmere undersøkelser.

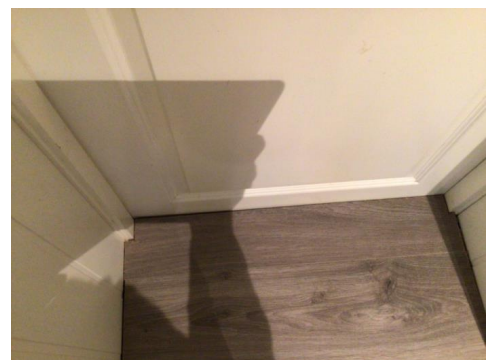
UNDERETASJE > BAD LEILIGHET

TG 1 Tilliggende konstruksjoner våtrom

Hulltaking er foretatt uten å påvise unormale forhold. Hulltaking er foretatt ved/i Teknisk rom. Fuktkvotemåling (vekt%) i konstruksjonen ble målt til 8,4.

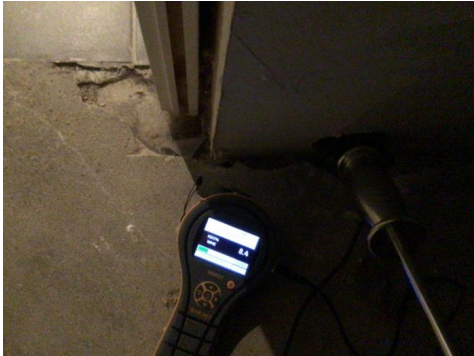
UNDERETASJE > KJØKKEN /STUE

Kjøkkenet har innredning med glatte fronter. Benkeplaten er av laminat. Det er integrert komfyr og platetopp. Oppvaskkum. Mekanisk avtrekksvifte. Fuktsøk gulv ok. Det anbefales installering av komfyrvakt.

Lokal utbedring.

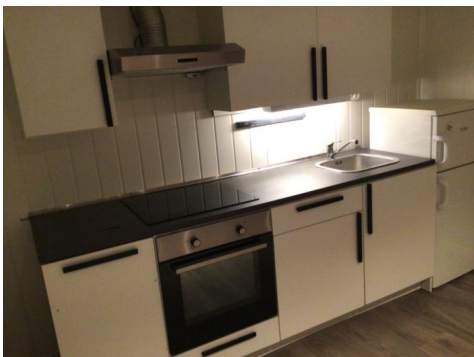
Skuer går gjennom fronter

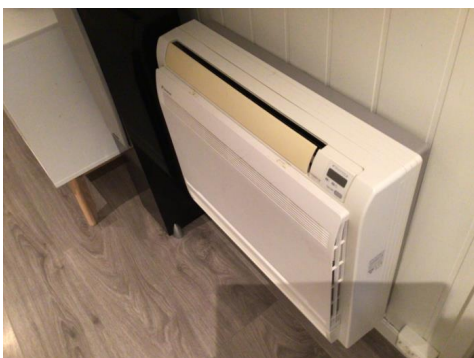
! TG 1 Andre installasjoner

Varmepumpe i stue 2017.

Downlights i eneklte rom. Det ble påvist at det ikke er etablert ubrennbar kasse over downlights, men eier har undersøkt dette og opplyser at downlights installert er forskriftsmessig montert iht produktangivelsen, iht elektriker.
