Lussberget 20, 2415 HERADSBYGD

**Pen og godt oppgradert enebolig  
med hybeldel, garasje og carport.  
Stor og solrik terrasse.**

# Tilstandsrapport

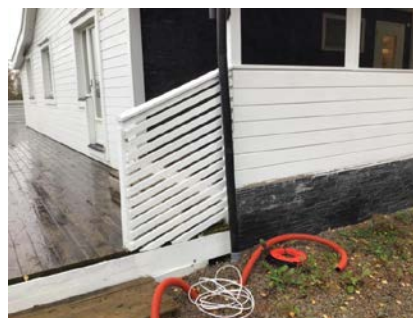
\* Utvendig > Nedløp og beslag: Det er ikke tilfredsstillende bortledning av vann fra taknedløp ved grunnmur. Det mangler snøfangere på hele eller deler av taket, men det var ikke krav om dette på byggemeldingstidspunktet. Slitasje/sprekkdannelser og elde på vindski. Metallbeslag under vannbrett dekker ikke hele kledningen under vinduet, malingssøl. Litt løst taknedløp stedvis.

- Det må foretas tiltak for å lukke avviket.
- Det bør lages system for bortledning av vann fra taknedløp ved grunnmur.

Lokal utbedring.

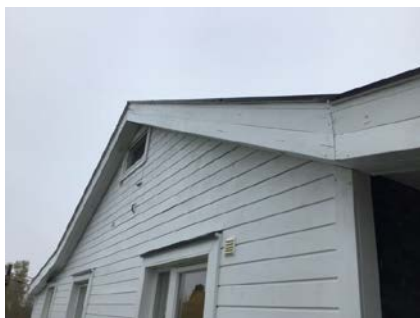
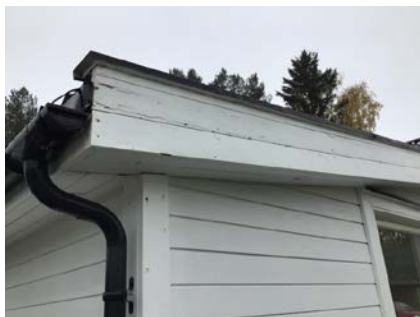
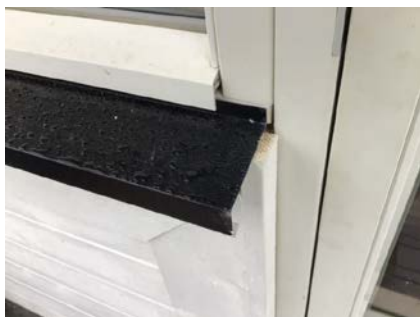
## TG 2 Veggkonstruksjon

Veggene har bindingsverkskonstruksjon fra byggeår. Fasade/kledning har liggende bordkledning. Lufting under kledning. Enkelte vegger og grunnmur er kledd inn med fasadeskifer/fliser.  
Eier opplyser at østvegg fikk ny utvendig kledning i 2023. Øvrige vegger ny kledning i 2018. Det er opplyst at det samtidig ble etterisolert og etablert ny vindsperre.

- Tiltak:

Lokal utbedring.

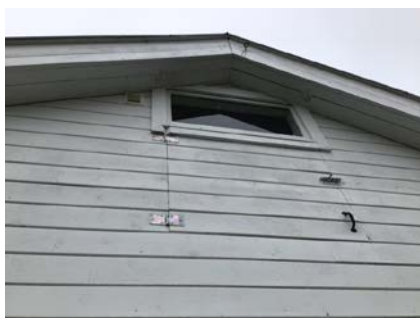
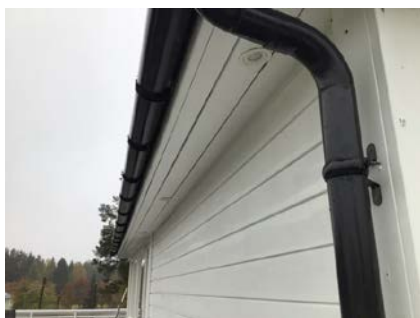
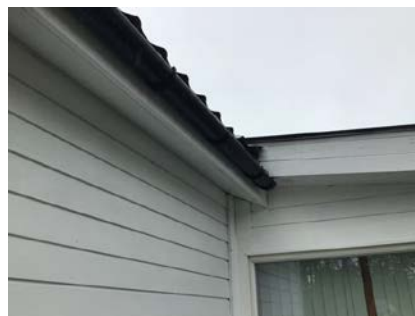
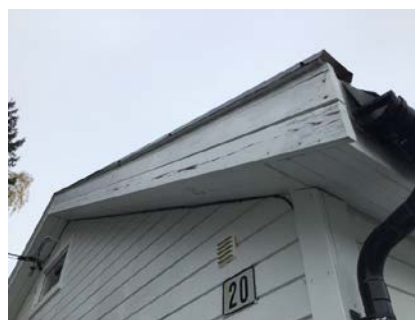
Skråisolert tak er på generelt grunnlag en risikonstruksjon med relativt hyppig skadefrekvens.

Rennemerker på pipe innvendig og mot undertak. Det ble foretatt fuktsøk mot tak i loft uten fuktutslag.

- Tiltak:
- Lokal utbedring bør utføres.
- Lufting/ventilering bør forbedres.

Lufting /ventilering i nedre del av konstruksjonen må forbedres. Anbefaler nærmere undersøkelser når det er etablert sikker adkomst til tak.

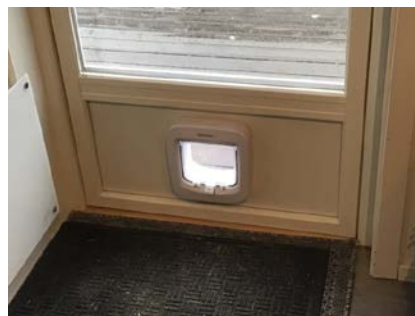
Katteluke

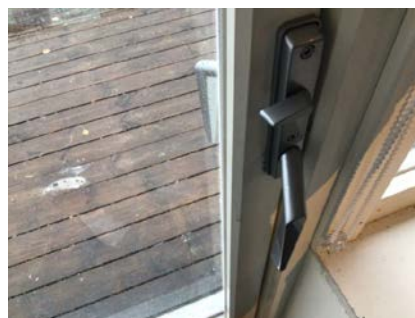
Litt tungt håndtak

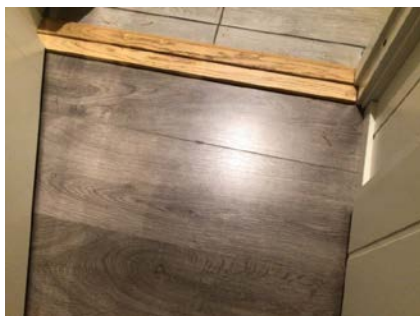
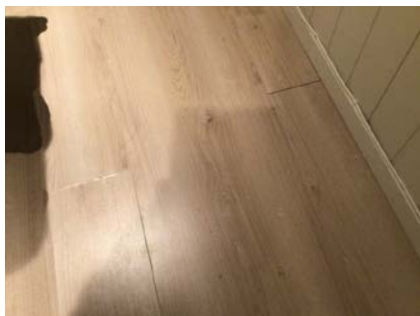
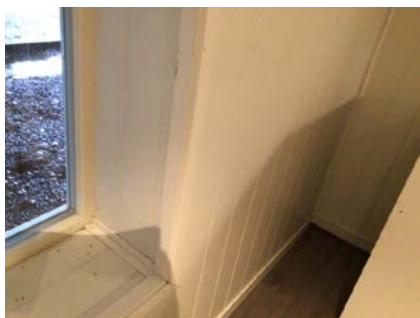
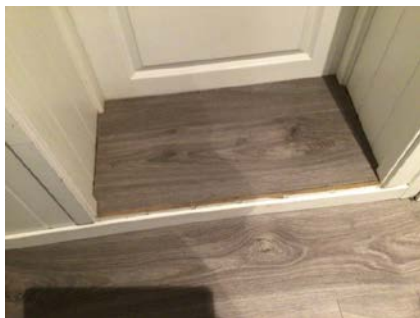
Noe glippe/svelling mellom gulvbord stedvis i kjeller og 1. etg. Noen bruksmerker stedvis. Mangler stedvis listverk. Fuktskjolde i himlingsplate ved pipe i 1. etasje.

Lokal utbedring.

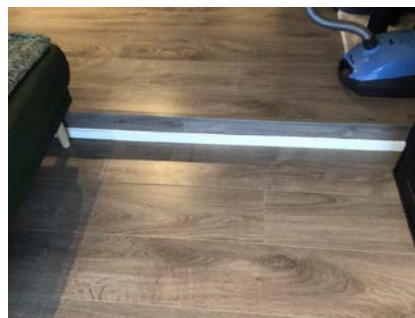
Avvik målt i stue 1. etasje: 2,5 cm avvik på stue på tvers.

Nivåforskjell i stue

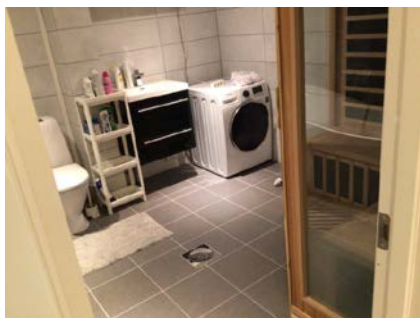
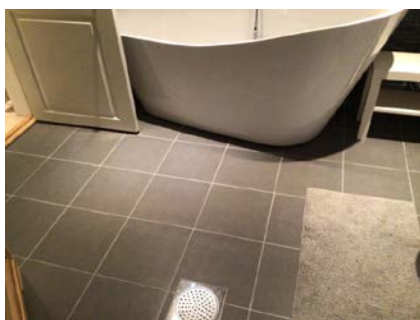
- Det er påvist avvik i krav til høydeforskjell/fall-løsning på våtrommet.
- Det er påvist avvik i fallforhold til sluk i forhold til krav i forskrift på byggetidspunktet.
- Det er mulighet for at det kan forekomme vannlekkasje på våtrommet hvor vann ikke vil gå til sluk.

Fall mot sluk er målt til 1,2 cm fra dør til sluk.  
Fuktutslag ved fuktsøk på gulv.

- Det må foretas utbedring av avviket.
- Det må foretas utbedring av fallforhold.
- Det bør etableres avrenning inn til sluk for hele våtrommet.
- Installering av tett dusjkabinett anbefales.

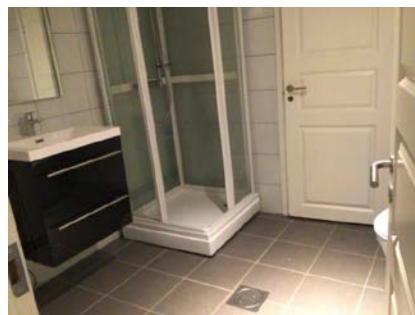
- Det er påvist avvik i krav til høydeforskjell/fall-løsning på våtrommet.
- Det er mulighet for at det kan forekomme vannlekkasje på våtrommet hvor vann ikke vil gå til sluk.
- Det er påvist avvik i fallforhold til sluk i forhold til krav i forskrift på byggetidspunktet.

Fall mot sluk er målt til 0,9 cm fra dør til sluk.  
Svakt forhøyet fuktverdi ved fuktsøk på gulv.  
Spalte mellom gulv og dørkarm.

- Det må foretas utbedring av avviket.
- Det bør etableres avrenning inn til sluk for hele våtrommet.
- Installering av tett dusjkabinett anbefales.
- Det må foretas utbedring av fallforhold.

Dusjkabinett er allerede installert. Kostnader kan overskride kostnadsestimat, dette avhenger av valgt løsning.

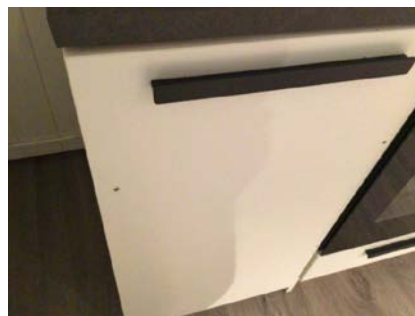
Skuer går gjennom fronter

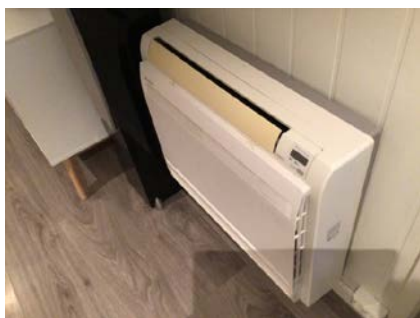
## TG 1 Andre installasjoner

Varmepumpe i stue 2017.

Downlights i eneklte rom. Det ble påvist at det ikke er etablert ubrennbar kasse over downlights, men eier har undersøkt dette og opplyser at downlights installert er forskriftsmessig montert iht produktangivelsen, iht elektriker.
