Lussberget 20, 2415 HERADSBYGD

**Pen og godt oppgradert enebolig med hybeldel, garasje og carport. Stor og solrik terrasse. Landlig og rolig beliggenhet!**

# Tilstandsrapport

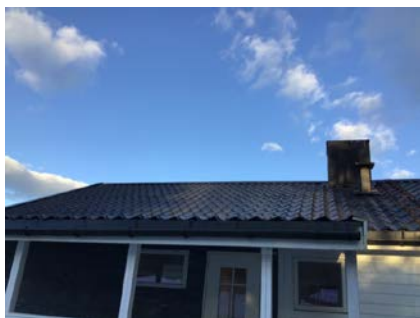
**TG 2** Nedløp og beslag

Nedløp og takrenner fra 2018

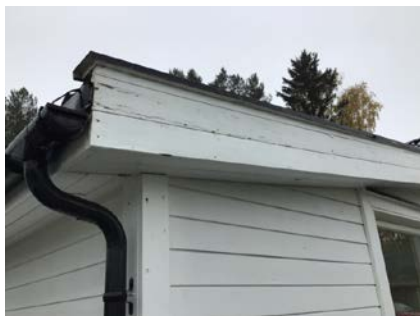
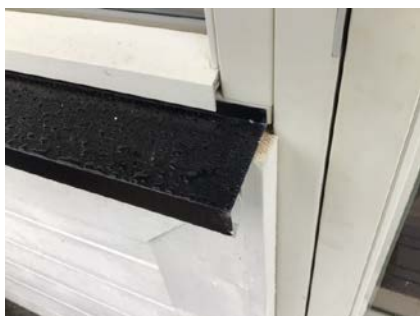
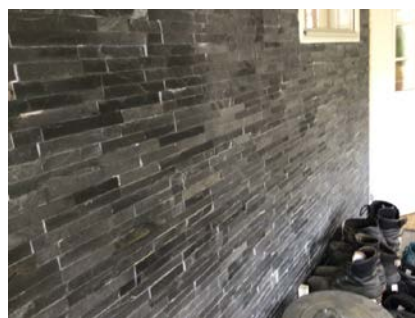
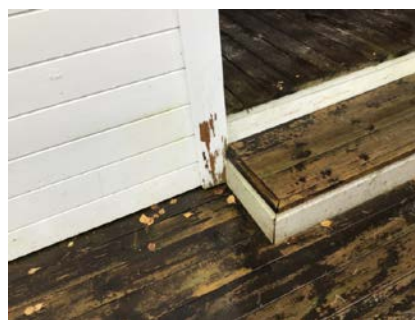
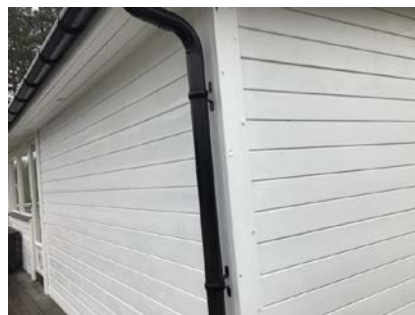
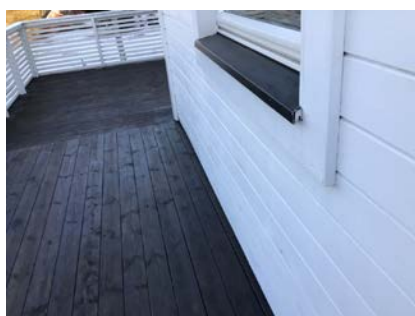
Skjev yttervegg

## ! TG 2 Veggkonstruksjon

- Tiltak:
- Lokal utbedring bør utføres.

Lufting /ventilering i nedre del av konstruksjonen må forbedres.  
Anbefaler nærmere undersøkelser når det er etablert sikker adkomst til tak.  
Tette alle lysåpninger i tak.

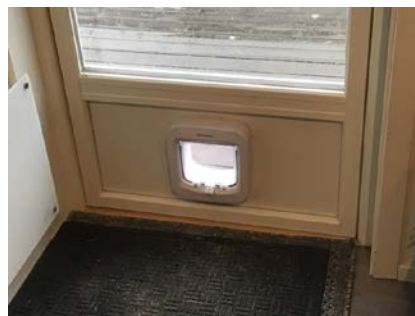
Katteluke

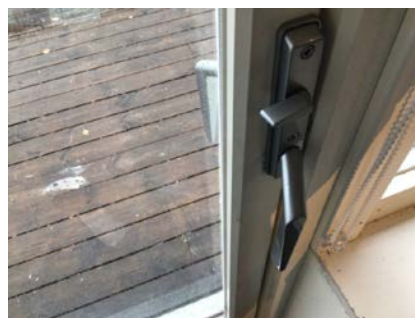
Litt tungt håndtak

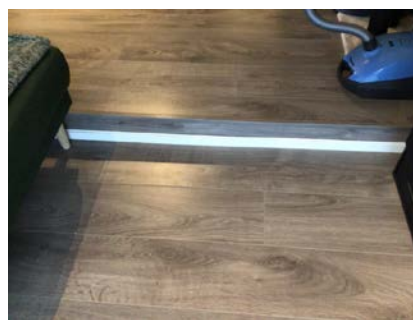
Nivåforskjell i stue

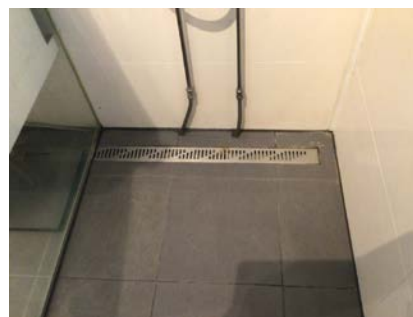
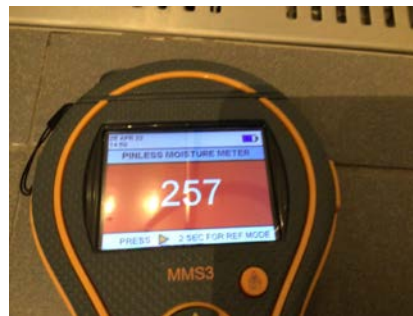
## TG 3 Overflater vegger og himling

Anbefaler lokal utbedring.

Anbefaler nærmere undersøkelser.

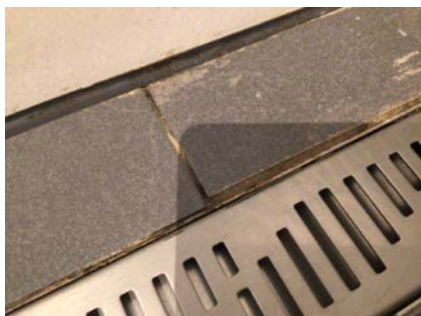
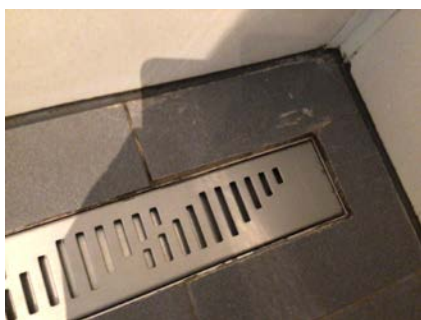
### TG 2 Overflater Gulv

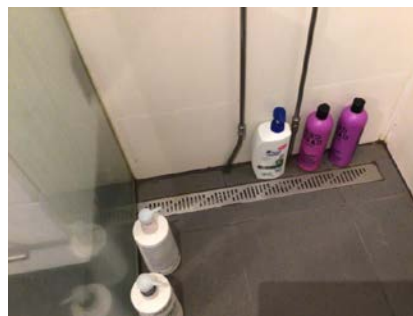
### TG 2 Sluk, membran og tettesjikt

Dersom våtrommet er etablert uten membran må det påregnes utskiftning av fliser og etablere membran. Manglende membran fører til fuktopptrekk og fukt/råteskader i tilliggende konstruksjoner.

Eventuell utbedring av membran og følgelig fliser m.m. vil evt få en kostnadsmessig konsekvens utover det som allerede er kostnadsestimert.

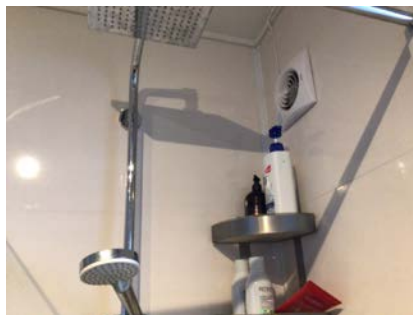
### TG 2 Sanitærutstyr og innredning

Det er mekanisk avtrekk. Tilluft under dør. Ventilasjon er ivarett, men visir til punkt vegger bad 1. etg: anbefaler å flytte mekanisk avtrekksvifte vekk fra våtsone/dusjsone så ikke elektronikk eksponeres for fritt vann.

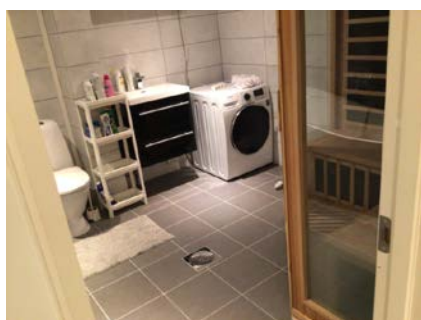
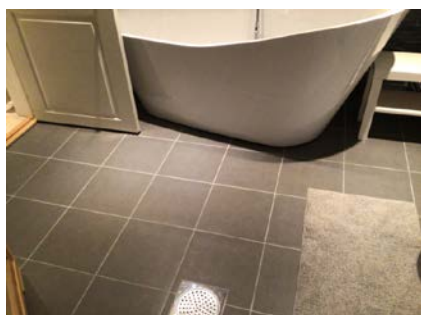
UNDERETASJE > BAD/VASKEROM TILHØRER HOVEDDEL

## 1 TG 3 Overflater vegger og himling

- Det er avvik:  
Hakk i veggflis.  
Spalte opp mot himling i våtsone medfører at membran i våtsone ikke er tett.

- Tiltak:  
Lokal utbedring.  
Utettheter i membran/tettesjikt i våtsone kan føre til lekkasjer i tiliggende konstruksjoner.  
Tettesjikt må etableres for hele våtsonen.  
Kostnad kan overstige kostnadsestimat.

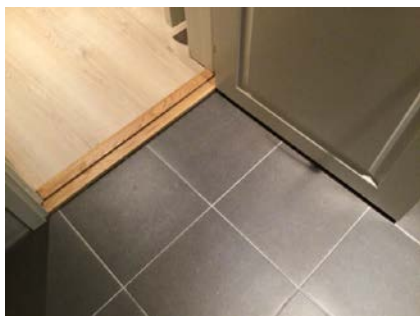
## UNDERETASJE > BAD/VASKEROM TILHØRER HOVEDDEL

### 1 TG 1 Tilliggende konstruksjoner våtrom

Hulltaking er foretatt uten å påvise unormale forhold. Hulltaking er foretatt ved/i Kott kjeller. Fuktkvotemåling (vekt%) i konstruksjonen ble målt til 14,5.

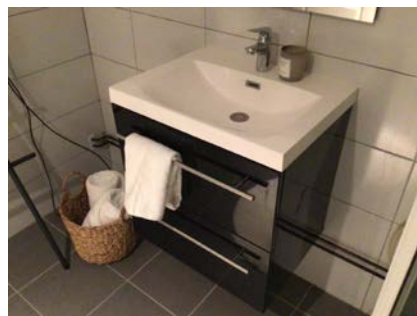
## UNDERETASJE > BAD LEILIGHET

### 1 TG 1 Overflater vegger og himling

- Det er mulighet for at det kan forekomme vannlekkasje på våtrommet hvor vann ikke vil gå til sluk.
- Det er påvist at høydeforskjell fra topp slukrist til gulv/synlig topp membran ved dørterskel er mindre enn 25 mm.
- Det er påvist avvik i fallforhold til sluk i forhold til krav i forskrift på byggetidspunktet.
- Det er påvist avvik i krav til høydeforskjell/fall-løsning på våtrommet.

Svakt forhøyet fuktverdi ved fuktsøk på gulv.

- Det må foretas utbedring av avviket.
- Det bør etableres avrenning inn til sluk for hele våtrommet.
- Installering av tett dusjkabinett anbefales.
- Det må foretas utbedring av fallforhold.

Det kan oppstå vannskader i tilstøtende rom ved en evt vannlekkasje ettersom kravet til fall ikke er ivaretatt.

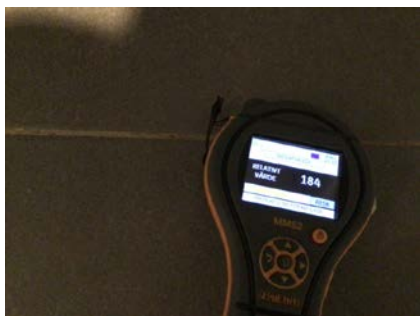
## UNDERETASJE > BAD LEILIGHET

### 📍 TG 2 Sluk, membran og tettesjikt

Dersom våtrommet er etablert uten membran må det påregnes utskiftning av fliser og etablere membran. Manglende membran fører til fuktopptrekk og fukt/råteskader i tiliggende konstruksjoner. Eventuell utbedring av membran og følgelig fliser m.m. vil evt få en kostnadsmessig konsekvens.

Anbefaler at eier fremlegger dokumentasjon på utførelsen eller at det foretas nærmere undersøkelser.

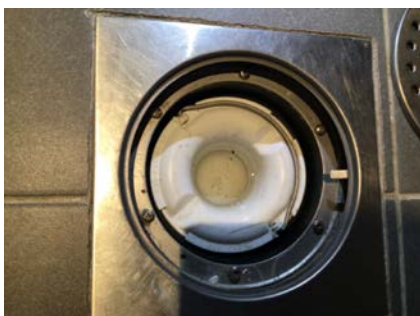
## UNDERETASJE > BAD LEILIGHET

### 📍 TG 1 Sanitærutstyr og innredning

- Det bør etableres tilluft til våtrommet.

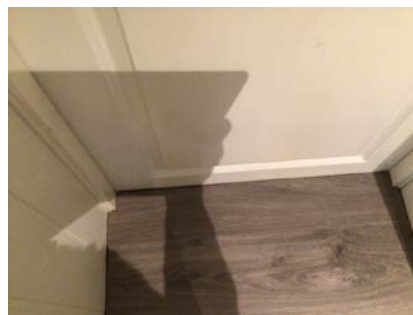
## UNDERETASJE > BAD LEILIGHET

### 📍 TG 1 Tilliggende konstruksjoner våtrom

Hulltaking er foretatt uten å påvise unormale forhold. Hulltaking er foretatt ved/i Teknisk rom. Fuktkvotemåling (vekt%) i konstruksjonen ble målt til 8,4.

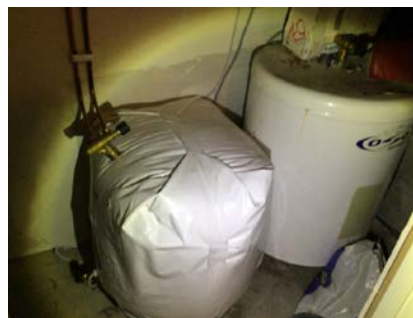
### ! TG 1 Andre installasjoner - varmepumpe

Varmepumpe i kjellerleilighet. Ukjent alder. Eier opplyser at den fungerer som den skal.

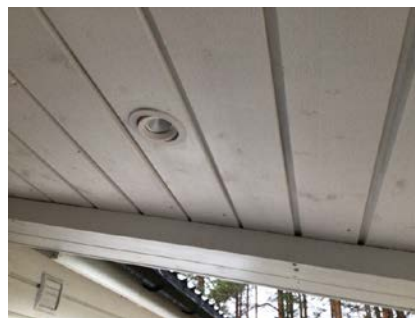
Downlights

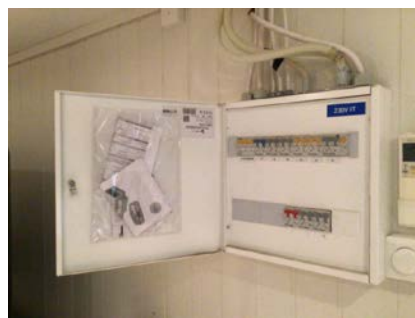
Kjeller mangler kursfortegnelse

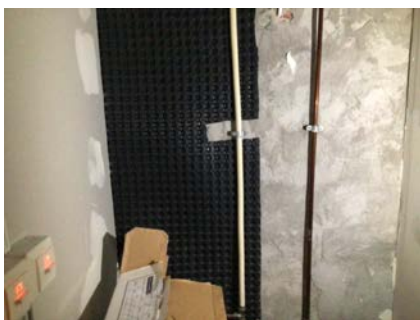
### TG 2 Grunnmur og fundamenter

Fuktutslag ved fuktsøk mot gulv i teknisk rom.

Vertikal sprekk på betongvegg/mur. Eier opplyser at den har vært slik siden 80-tallet.

Dette skyldes kapillært opslug pga manglende fuktsperre i gulv ved byggeår.

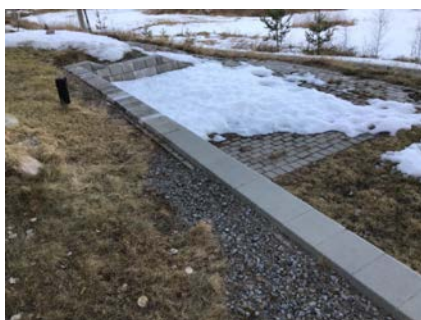
## TG 3 Terrengforhold

Flat/skrånende tomt. Bolig med sokkel.
