# TILSTANDSRAPPORT

Conrad Mohrs veg 34 F  
5072 BERGEN

26.05.2025

Befaring utført den 21.05.2025 av:

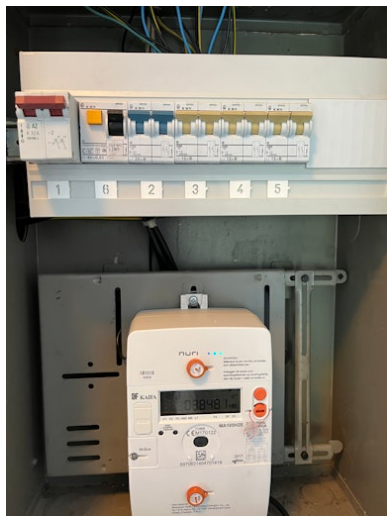
Det er likevel foretatt en enkel vurdering av anlegget basert på selgers informasjon og besiktelse av synlige deler i boligen. Undersøkelsen er basert på spørsmål og punkter fra forskriften Tryggere Bolighandel som ble vedtatt 01.01.2022.
