# Orstadbakken 9 4355 KVERNALAND

## Tilstandsrapport Eierskifte

Boligtype: Enebolig

Byggeår: 1968

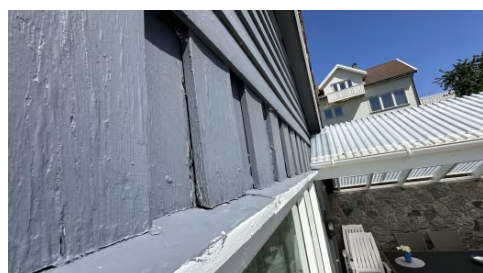
## 6.6 Yttervegger

Det registrert noe nedbrytning og tørkesprekker i utvendig treverk og kledning som er mye utsatt for sol og fuktighet.

Det blir ikke registrert noen drengsåpninger i nedre del av teglfasader. Dreneringshull er viktig for drenering av eventuelt vann fra slagregn. Det vil være risiko for fuktskader i veggene.

Deler av kledning som er utsatt for sol og fuktighet anbefales oppgrader på sikt.
