# Tilstandsrapport

Enebolig m/garasje

Gamle Somavei 21 , 4313 SANDNES

Befaringsdato: 27.03.2026

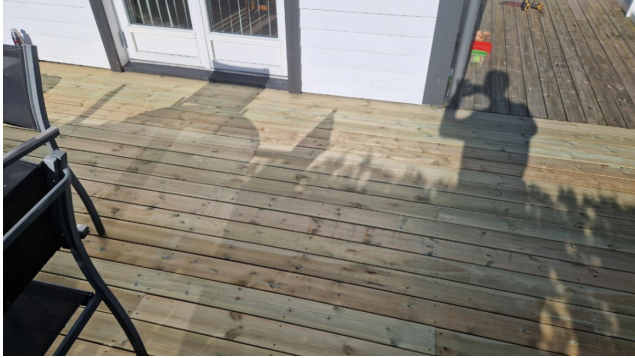
## TG 1 Balkonger, terrasser og rom under balkonger

Terrasse ut fra spisestue og stue i 1. etasje.

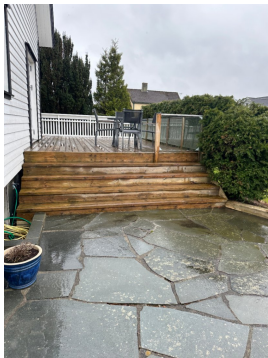
## ! TG 1 Utvendige trapper

Utvendige terrassetrapper i tre.

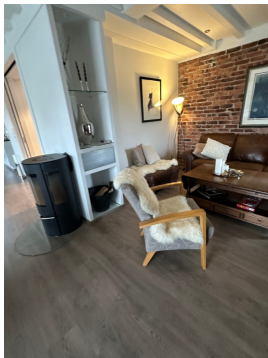
## ! TG 1 Overflater

Innvendig er det gulv av laminat og betong med skiferheller. Veggene har tapet, malte plater og murt forblending. Innvendige tak har malte plater.

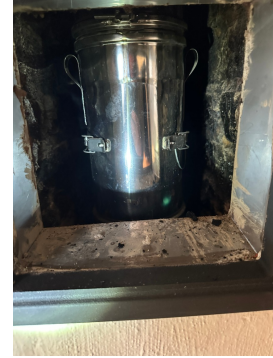
## ! TG 1 Pipe og ildsted

Boligen har isolert stålpipeline, (ført opp i original teglsteinspipe).

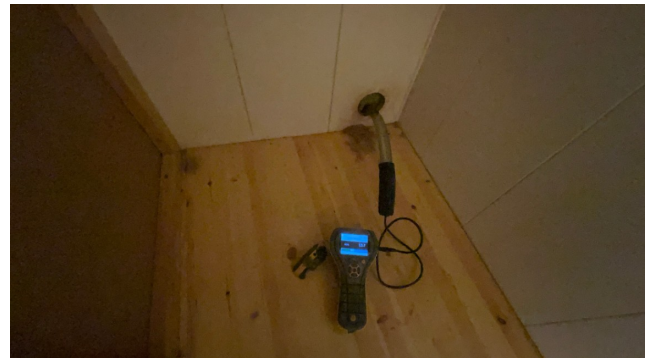
## ! TG 1 Rom Under Terreng

Gulvet er av parkett, fliser og Epoxy. Veggene har plater og panel. Hulltaking er foretatt uten å påvise unormale forhold. Hulltaking er foretatt i garderobeskap i kjeller (bad/vaskerom). Fuktkvotemåling (vekt%) i konstruksjonen ble målt til 13 %.

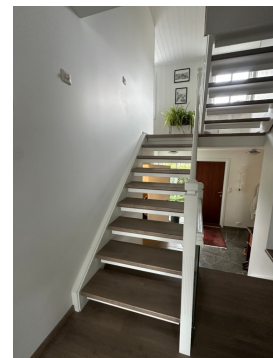
## ! TG 1 Innvendige trapper

Boligen har malt tretrapp.

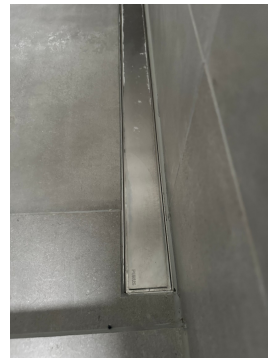
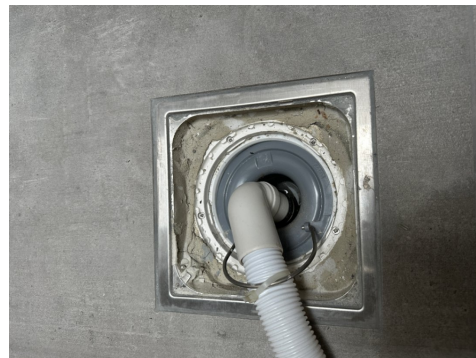
#### TG 1 Sluk, membran og tettesjikt

Det er slukrenne ved vegg i dusjsonen og plastsluk under badekar, smøremembran med dokumentert utførelse.

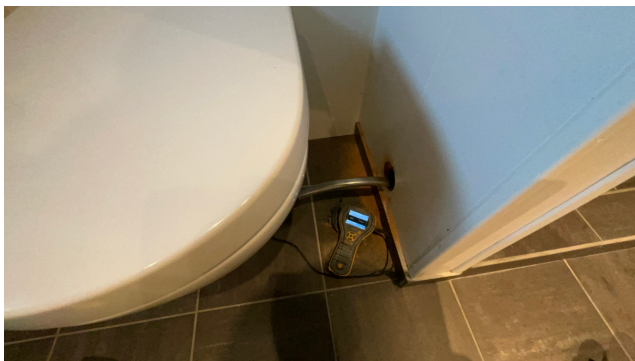
### TG 1 Ventilasjon

Hulltaking er foretatt uten å påvise unormale forhold. Hulltaking er foretatt ved toalettet mot dusjnisse. Fuktkvotemåling (vekt%) i konstruksjonen ble målt til 0.
