# Velkommen!

# Tilstandsrapport

# gnr. 82, bnr. 75

Befaringsdato: 24.04.2025

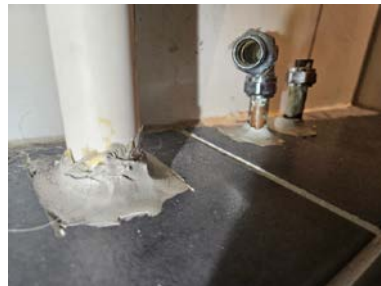
Ørgjennomføring i gulv.
