Bergknausen 5, 2440 ENGERDAL

**Svært innholdsrik og pen hytte med hele 4 sov og 2 bad. Anneks, boder og garasje. 71 kvm terrasse med storslagen utsikt!**

| Tilstandsrapport ..... | 46 |

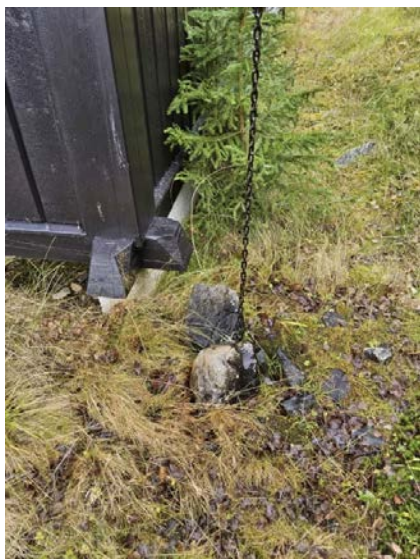
Bildet viser nedløpskjetting.

Terrengen rundt bygget har stedvis fall mot bygningen og vann fra yttertaket er ikke ledet vekk fra bygningen i tilstrekkelig grad. Forholdet kan øke fuktbelastningen på fritidsboligen. Med bakgrunn i at fritidsboligen har åpen fundamentering av betong så vurderes risikoen som lav, og at det ikke er behov for å igangsette fysiske tiltak. Forholdet bør imidlertid holdes under oppsikt, slik at tiltak kan iverksettes dersom det blir nødvendig.

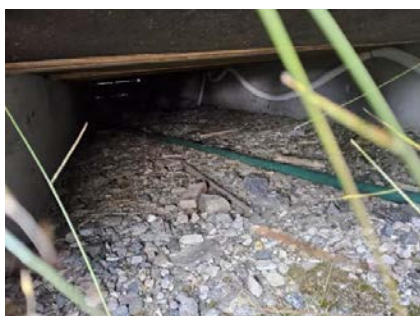
Bildet viser stripefundamenter.

Er det påvist sprekker/riss eller skader? Ikke kontrollerbart

Videre undersøkelser anbefales når forholdene ligger til rette.

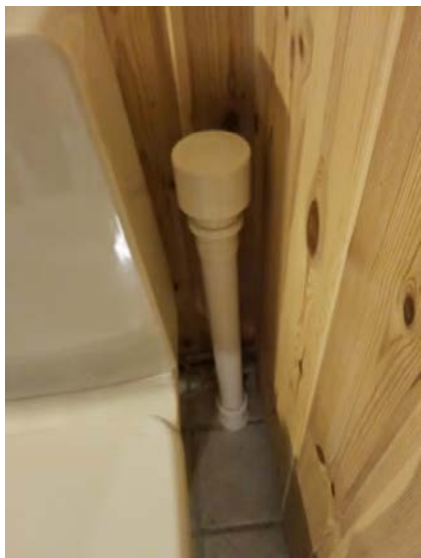
Vakuumventil plassert ved toalett.

Tiltak kan bli nødvendig. Forholdet bør holdes under oppsikt.

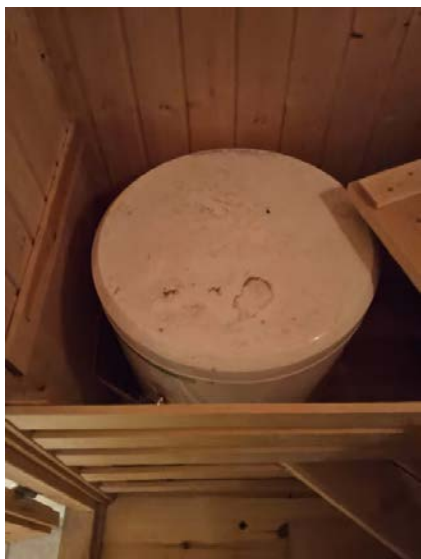
Varmtvannsbereder er plassert i rom uten sluk/overløp eller annen sikring mot fuktskader. Konsekvens kan være at det oppstår fuktskader hvis lekkasje fra varmtvannsbereder skulle oppstå. Berederen er over 20 år og har derfor usikker restlevetid.

Varmtvannsbereder under benk i badstue.

En utskifting av bereder som følge av oppnådd alder/( over 20 år) er påregnelig. Etablering av automatisk vannstoppesystem anbefales.

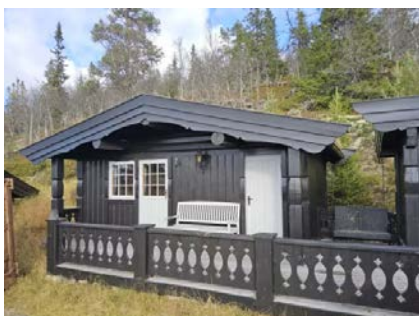
Anneks.
