Bergknausen 5, 2440 ENGERDAL

**Svært innholdsrik og pen hytte med hele 4 sov og 2 bad. Anneks, boder og garasje. 71 kvm terrasse med storslagen utsikt!**

For ytterligere/detaljerte beskrivelser av avvik, øvrige tilstandsgrader og bygningsteknisk utførelse, også ved eventuelle andre bygninger, se vedlagte tilstandsrapport avholdt 04.10.2024 av E&K Takst AS v/Jonas Eikeland for teknisk beskrivelse av eiendommen.

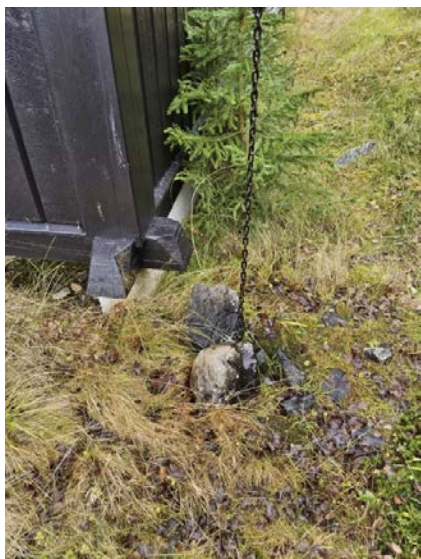
Bildet viser nedløpskjetting.

Terrengt rundt bygget har stedvis fall mot bygningen og vann fra yttertaket er ikke ledet vekk fra bygningen i tilstrekkelig grad. Forholdet kan øke fuktbelastningen på fritidsboligen. Med bakgrunn i at fritidsboligen har åpen fundamentering av betong så vurderes risikoen som lav, og at det ikke er behov for å igangsette fysiske tiltak. Forholdet bør imidlertid holdes under oppsikt, slik at tiltak kan iverksettes dersom det blir nødvendig.

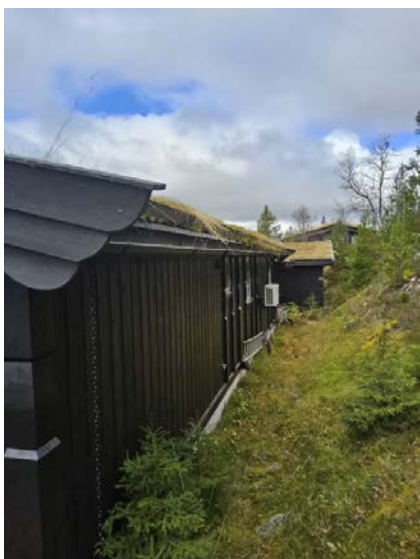
Skjevheter i takrenne på østside. Avstand

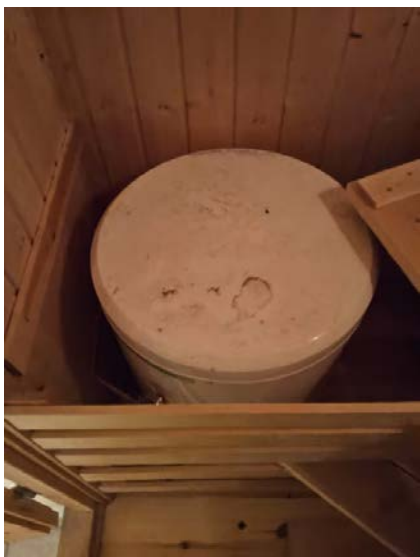
Varmtvannsbereder er plassert i rom uten sluk/overløp eller annen sikring mot fuktskader. Konsekvens kan være at det oppstår fuktskader hvis lekkasje fra varmtvannsbereder skulle oppstå. Berederen er over 20 år og har derfor usikker restlevetid.

Varmtvannsbereder under benk i badstue.

En utskifting av bereder som følge av oppnådd alder/( over 20 år) er påregnelig. Etablering av automatisk vannstoppesystem anbefales.

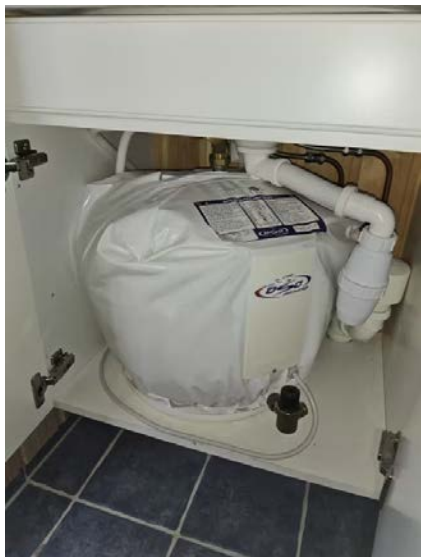
Det er sluk i rommet, men pga fallforhold vil eventuelt vann fra en lekkasje kunne renne ut gjennom dør. Berederen er over 20 år og har usikker restlevetid.

Varmtvannsbereder i anneks.
