Bergknausen 5, 2440 ENGERDAL

**Svært innholdsrik og pen hytte med hele 4 sov og 2 bad. Anneks, boder og garasje. 71 kvm terrasse med storslagen utsikt!**

| Tilstandsrapport ..... | 46 |

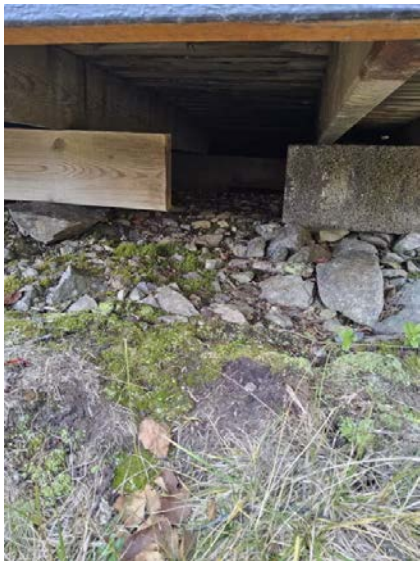
Terrassen har provisorisk fundamentering.

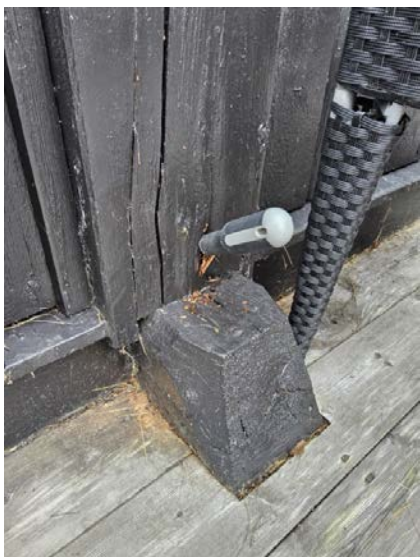
Råte i søyle på sørvegg.

TG3: Det registreres råteskader i enkelte lafteknuter og en søyle på sørøstre del av bygningen.

TG3: Utbedring av påviste råteskader må påregnes. For å avdekke eksakt tilstand må ytterligere undersøkelser foretas med åpning av veggkonstruksjon i områder med påvist skade.

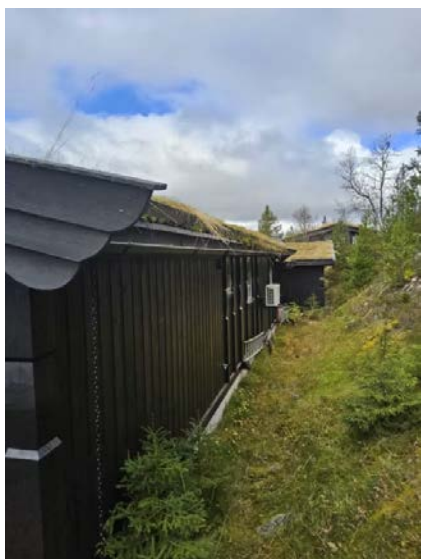
Skjevheter i takrenne på østside. Avstand

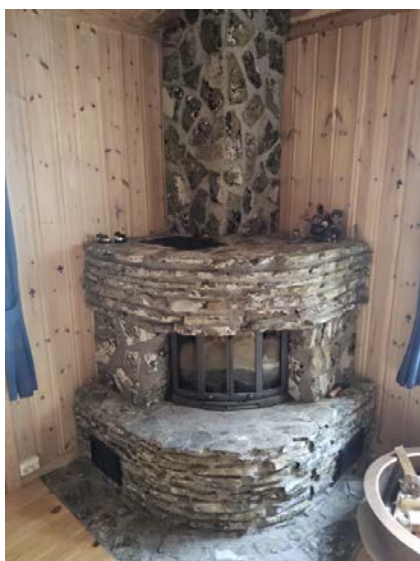
Peis med glassdører.

Det registreres ikke noen sprekker eller tegn til skader ved en visuell inspeksjon av innvendige overflater på pipa.

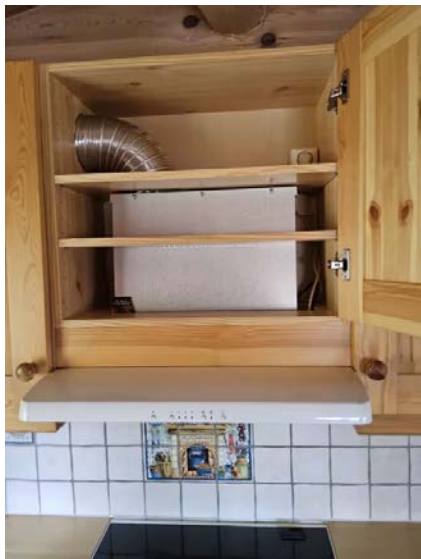
Kjøkkenvifte i overskap.

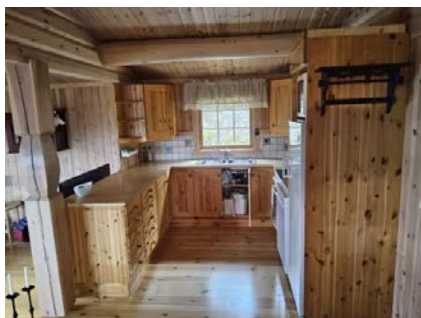
Kjøkkeninnredning fra byggeår.

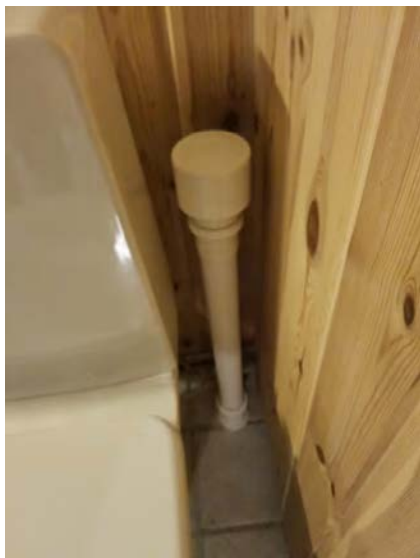
Vakuumventil plassert ved toalett.

Tiltak kan bli nødvendig. Forholdet bør holdes under oppsikt.

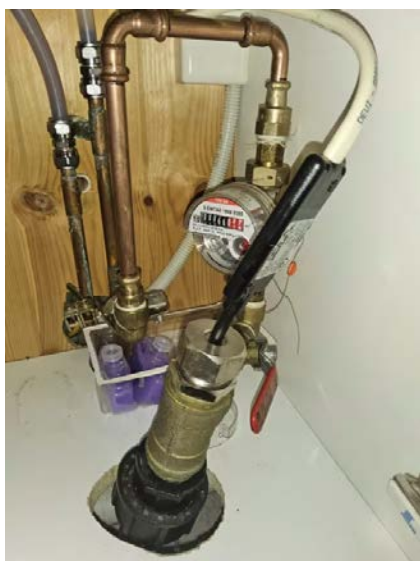
Inntaksledning med varmekabel og

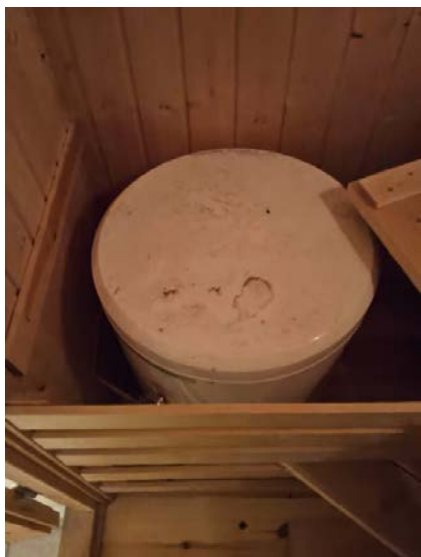
Varmtvannsbereder er plassert i rom uten sluk/overløp eller annen sikring mot fuktskader. Konsekvens kan være at det oppstår fuktskader hvis lekkasje fra varmtvannsbereder skulle oppstå. Berederen er over 20 år og har derfor usikker restlevetid.

Varmtvannsbereder under benk i badstue.

En utskifting av bereder som følge av oppnådd alder/( over 20 år) er påregnelig. Etablering av automatisk vannstoppesystem anbefales.

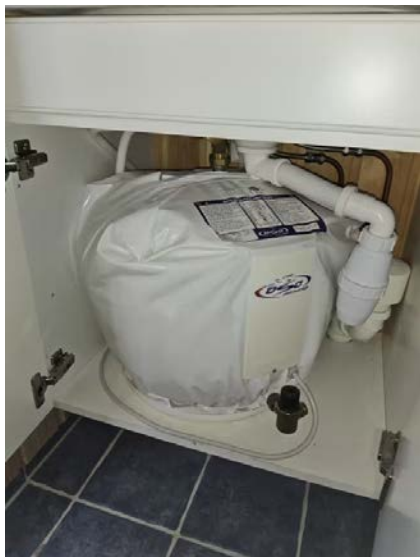
Det er sluk i rommet, men pga fallforhold vil eventuelt vann fra en lekkasje kunne renne ut gjennom dør. Berederen er over 20 år og har usikker restlevetid.

Varmtvannsbereder i anneks.

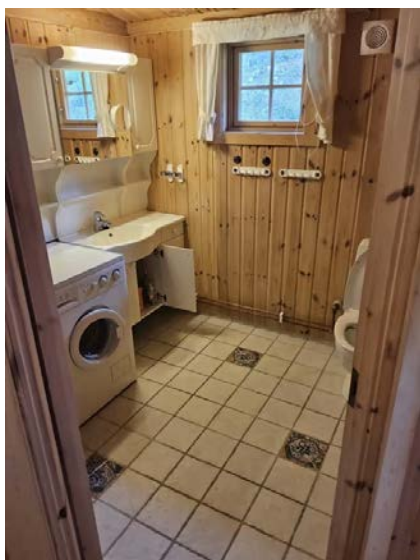
TG2: Det er ikke tilfredsstillende fall til sluk. Gulvskinne for dusjhjørne danner en sperre mot sluk og denne er høyere enn tettesjiktet ved døråpning. Det registreres riss / sprekker i flisfuger på gulv i dusjsjonen.

Oversiktsbilde bad.

Badet fungerer med dagens tilstand, men på grunn av påviste forhold anbefales montert et dusjkabinett og automatisk vannstopper for å unngå ytterligere fuktbelastning i påvente av en oppgradering.

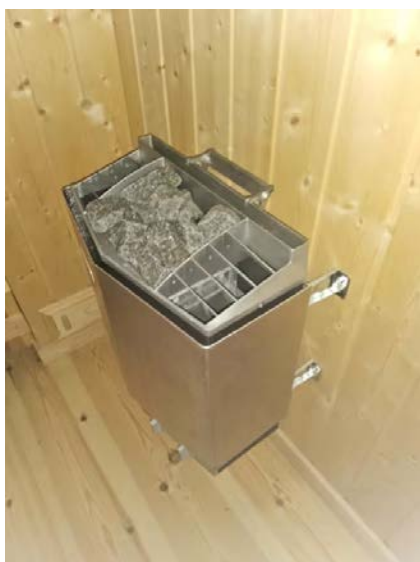
Elektrisk badstueovn.

Badstueovn er ikke kontrollert/funksjonstestet på grunn av at dette krever spesialkompetanse

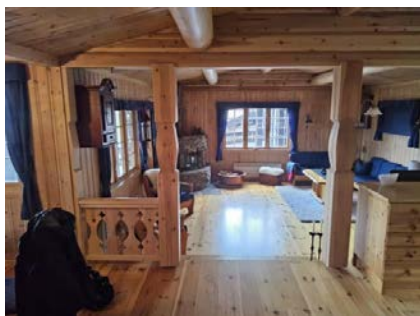
Øvrige rom fremstår med normal bruksslitasje.

Frittsboligen fremstår innvendig som godt vedlikeholdt med normal bruksslitasje, og det ble ikke registrert symptomer på skader eller synlige tilstandssvekkelser
