Bergknausen 5, 2440 ENGERDAL

**Svært innholdsrik og pen hytte med hele 4 sov og 2 bad. Anneks, boder og garasje. 71 kvm terrasse med storslagen utsikt!**

For ytterligere/detaljerte beskrivelser av avvik, øvrige tilstandsgrader og bygningsteknisk utførelse, også ved eventuelle andre bygninger, se vedlagte tilstandsrapport avholdt 04.10.2024 av E&K Takst AS v/Jonas Eikeland for teknisk beskrivelse av eiendommen.

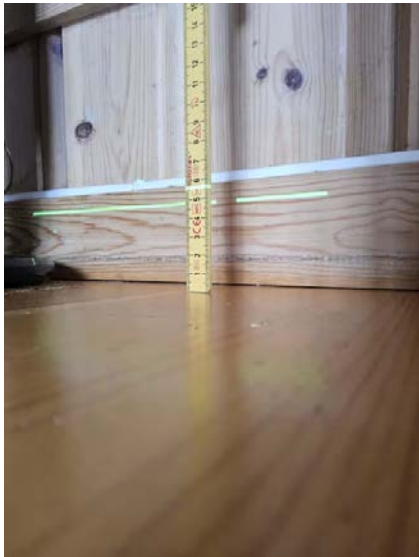
Skjevhetmåling - Ingen vesentlige avvik ble registrert.

TG2: Det registreres knirk i gulv ved trinn mellom spisestue og stue. Knirk i gulv er ikke uvanlig, eksakt årsak er ikke kjent, men erfaringsmessig skyldes knirk ofte mangelfull innfesting av gulv mot bjelkelag/undergulv.

Det vurderes at det ikke er behov for umiddelbare tiltak. Forholdet bør holdes under oppsikt, slik at ytterligere tiltak kan iverksettes ved eventuell negativ utvikling.

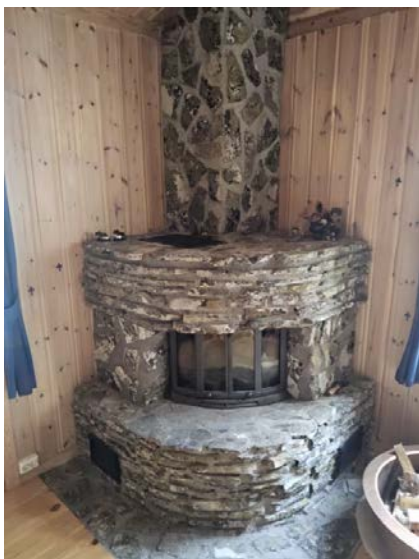
Peis med glassdører.

Det registreres ikke noen sprekker eller tegn til skader ved en visuell inspeksjon av innvendige overflater på pipa.

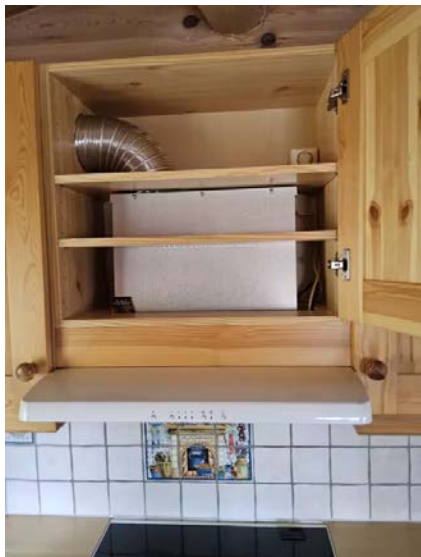
Kjøkkenvifte i overskap.

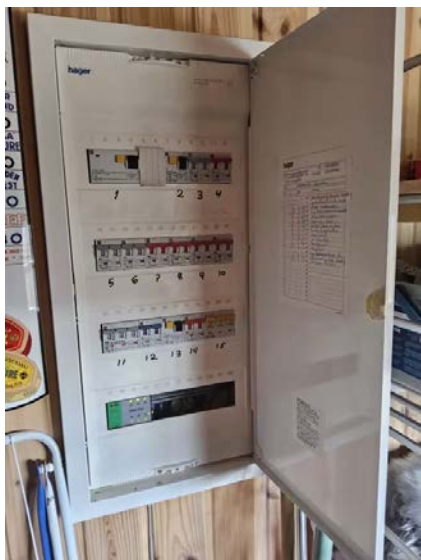
Sikringsskap.

På grunn av manglende/ ikke fremlagt samsvarserklæring eller annen dokumentasjon og avvik på kabel ved avtrekksvifte så anbefales det en utvidet el-kontroll av en elektrofaglig person og nødvendige tiltak vurderes deretter.
