Bergknausen 5, 2440 ENGERDAL

**Svært innholdsrik og pen hytte med hele 4 sov og 2 bad. Anneks, boder og garasje. 71 kvm terrasse med storslagen utsikt!**

For ytterligere/detaljerte beskrivelser av avvik, øvrige tilstandsgrader og bygningsteknisk utførelse, også ved eventuelle andre bygninger, se vedlagte tilstandsrapport avholdt 04.10.2024 av E&K Takst AS v/Jonas Eikeland for teknisk beskrivelse av eiendommen.

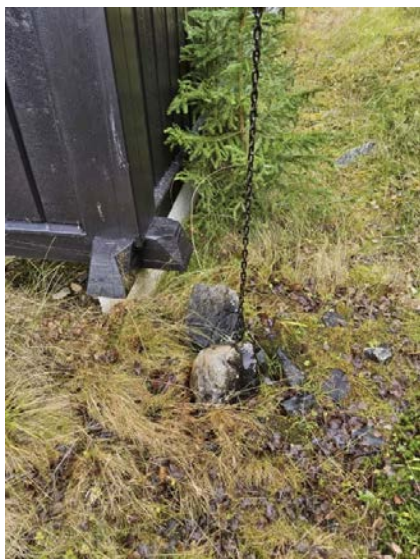
Bildet viser nedløpskjetting.

Terrengen rundt bygget har stedvis fall mot bygningen og vann fra yttertaket er ikke ledet vekk fra bygningen i tilstrekkelig grad. Forholdet kan øke fuktbelastningen på fritidsboligen. Med bakgrunn i at fritidsboligen har åpen fundamentering av betong så vurderes risikoen som lav, og at det ikke er behov for å igangsette fysiske tiltak. Forholdet bør imidlertid holdes under oppsikt, slik at tiltak kan iverksettes dersom det blir nødvendig.

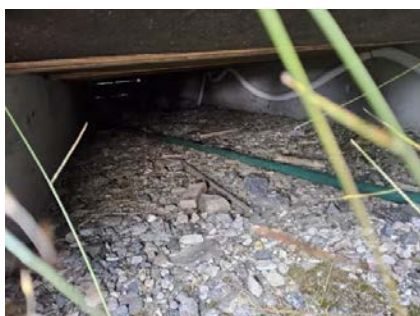
Bildet viser stripefundamenter.

Er det påvist sprekker/riss eller skader? Ikke kontrollerbart

Videre undersøkelser anbefales når forholdene ligger til rette.

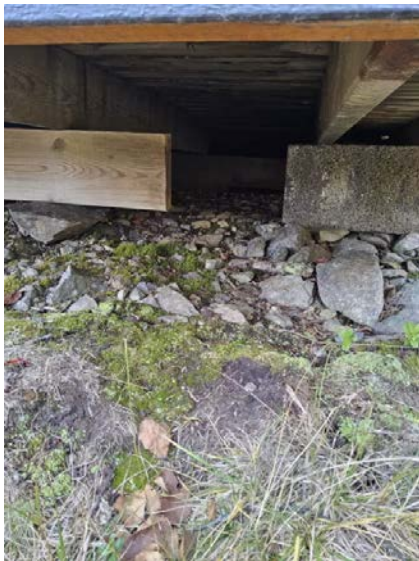
Terrassen har provisorisk fundamentering.

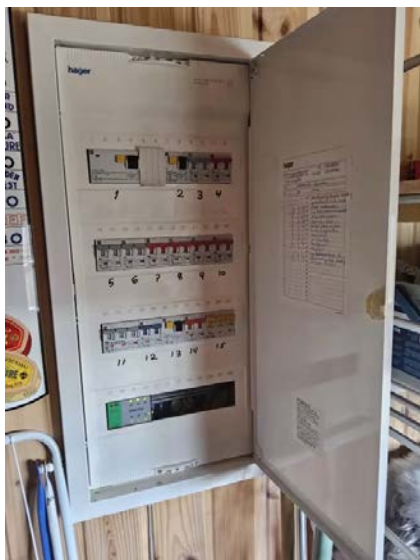
Sikringsskap.

På grunn av manglende/ ikke fremlagt samsvarserklæring eller annen dokumentasjon og avvik på kabel ved avtrekksvifte så anbefales det en utvidet el-kontroll av en elektrofaglig person og nødvendige tiltak vurderes deretter.

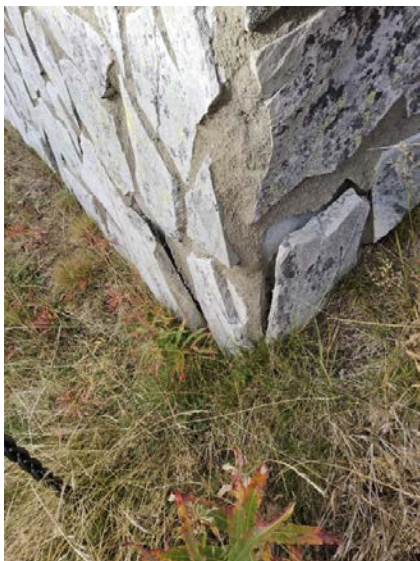
Løse steinalder.

Løse heller bør festes på nytt.
