Arkitekttegnet enebolig med attraktiv beliggenhet | Nydelig utsikt | Hybelleilighet i 1.etg. | Oppgradering må påregnes.

# Tilstandsrapport - NS 3600

Sivlevegen 97

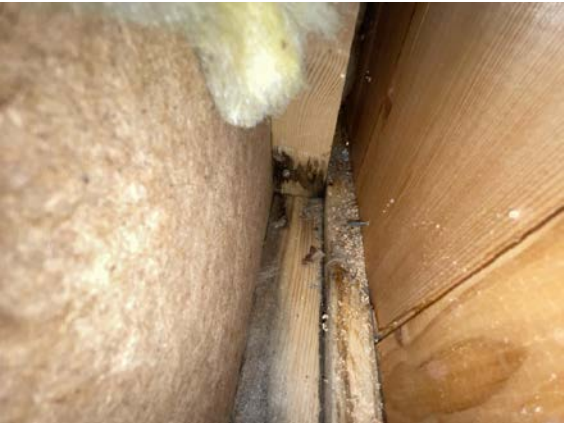
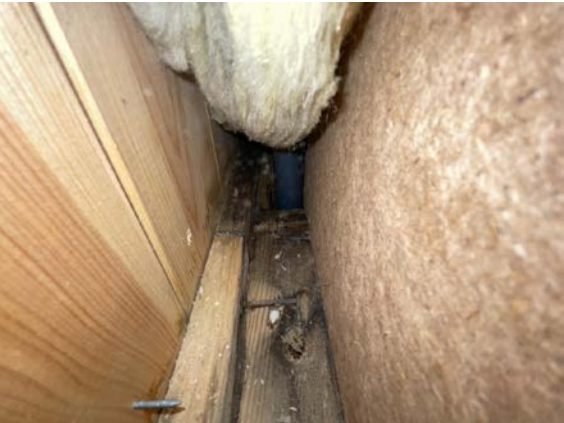
Misfargar og råte er observert ved visuell kontroll i hull. Størrelsen på skadeområdet er alvorleg og skuldast enten avvik knytt til tettesjiktet eller vatn- og avløpsinstallasjon.

Misfargar og råte inne i vegg.

Ca. estimat for utbetring av lokal punktlekkasje. Meirkostnader og avvik utover det som er nevnt kan forekoma.

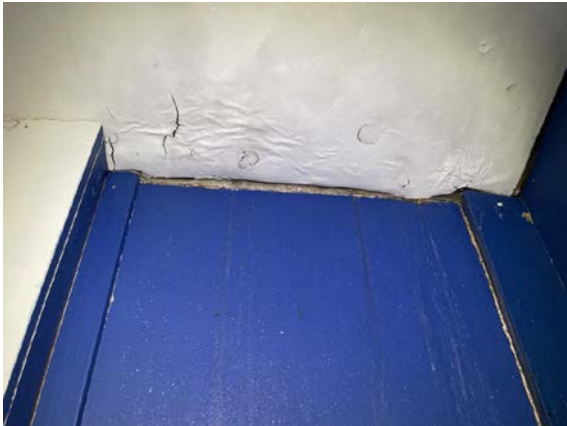
Svelling rundt pipegjennomføring.
