Tuvika 8, 6699 KJØRSVIKBUGEN

**Fritidsbolig pent beliggende på  
utsiktstomt i Kjørsvikbugen | Gode  
solforhold | Vei helt frem | Strøm,  
vann & avløp**

# Tilstandsrapport

## FRITIDSBOLIG

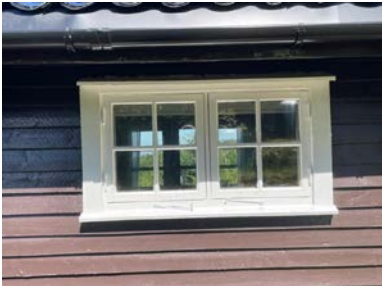
### Vinduer

Bygningen har malte kobla trevinduer fra byggeår og noen malte isoler trevinduer som er byttet på værvegg. Terrassedør som malt tredør med isolerglass fra nyere tid.

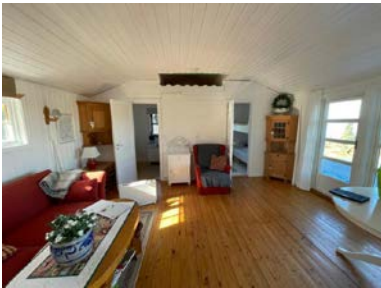
## TG 1 Overflater

Det er hovedsakelig lakkert tregulv på gulv, malt panel på vegger og malt panel i himling.  
malt panel i himling.  
Se egen standardbeskrivelse for alle rom.

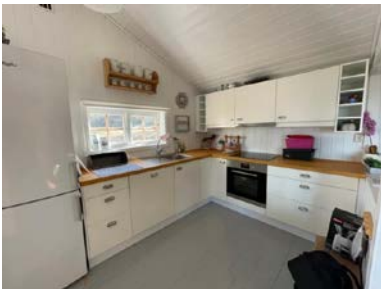
#### TG 1 Overflater og innredning

Malt tregulv på gulv, malt panel på vegger og malt panel i himling.  
Kjøkkenet er utstyrt med kjøkkeninnredning med benkeplate i tre, vask, platetopp, integrert stekeovn, ventilator og kjøleskap.

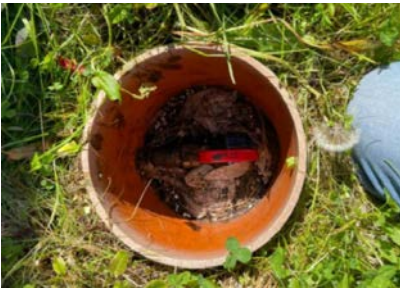
#### TG 1 Vannledninger

Innvendige vannledninger er av kobber med plastkappe.  
Hovedstengekranen inn til fritidsboligen er foran luke til krypkjeller.
