# Tilstandsrapport

Tomannsbolig

Tors gate 1A , 4306 SANDNES

Befaringsdato: 04.02.2026

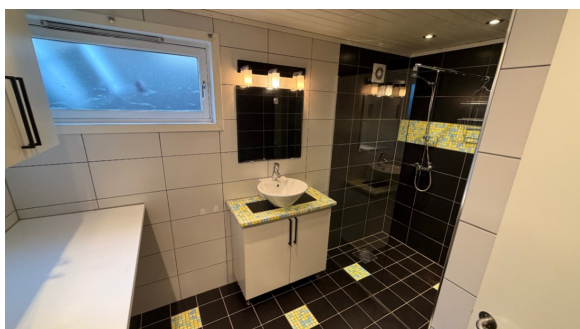
## KJELLER > BAD/VASKEROM

### TG 1 Overflater vegger og himling

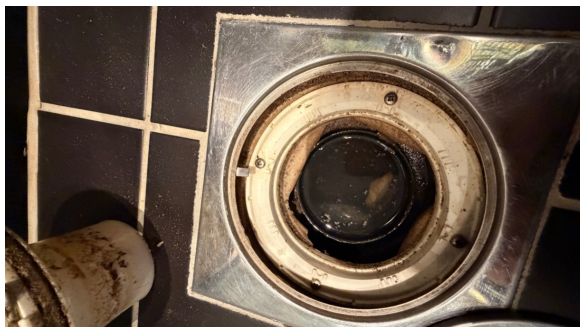
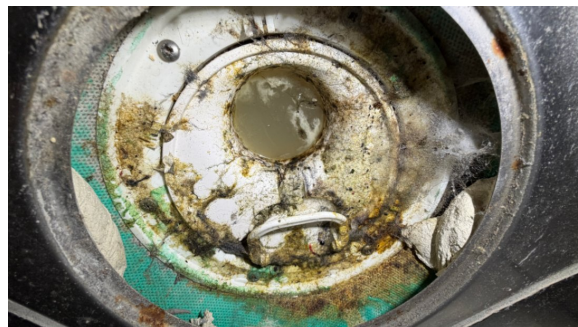
Mangelfull membran i sluk kan medføre økt risiko for vanninntrengning og fuktskader i tilstøtende konstruksjoner.

- Overvåk tilstanden jevnlig. For å få tilstandsgrad 0 eller 1 må tettesjiktet skiftes ut, men tidspunktet for når dette er nødvendig er vanskelig å si noe om. Løsningen/utførelsen rundt rørgjennomføringer gir fare for fukt inn i konstruksjoner. Lokal utbedring må vurderes.
