# LANDBRUKSTAKST

## Landbrukseiendom på Jektstranda i Sjona (nedlagt småbruk)

NESNAVEIEN 1866, 8725 UTSKARPEN

# Tilstandsrapport

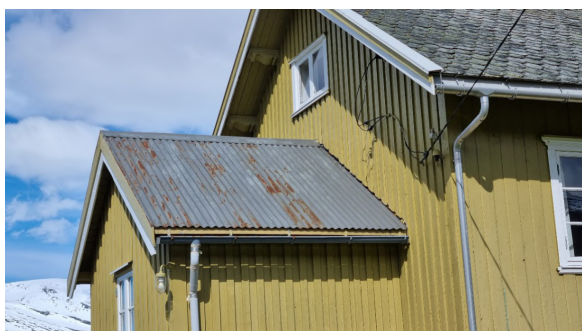
Visuell besiktelse av taket over bi-inngang.

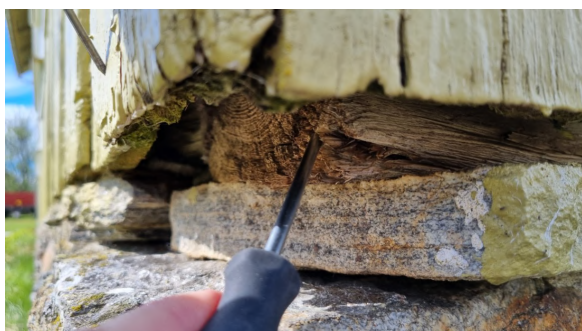
Kontroll av bunnsvill.

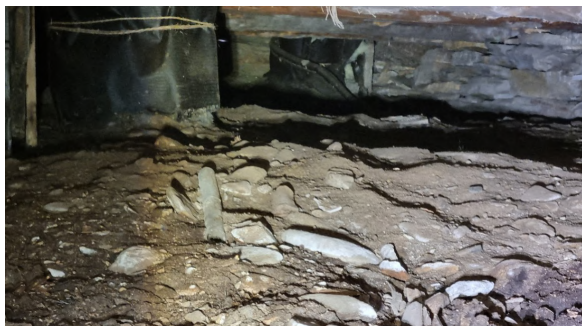
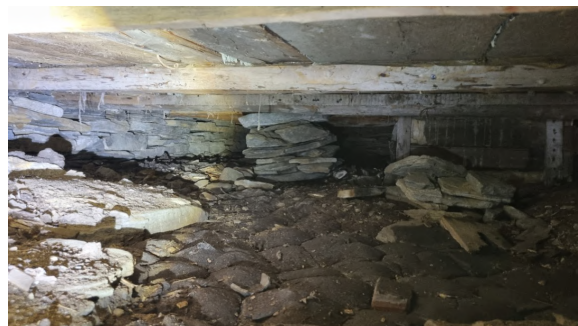
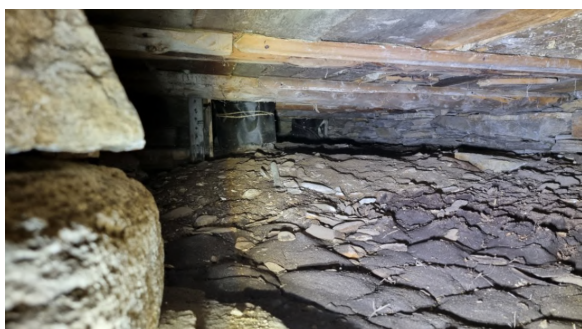
Inspeksjon av krypkjeller.

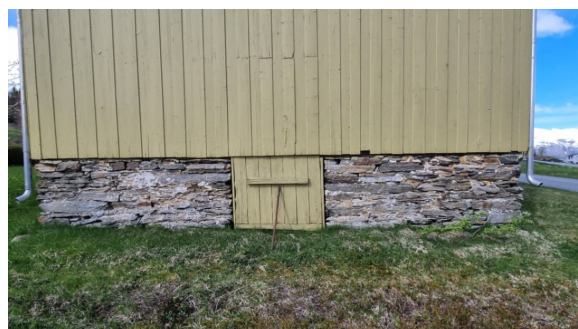
Adkomst til krypkjeller via luke i grunnmur.

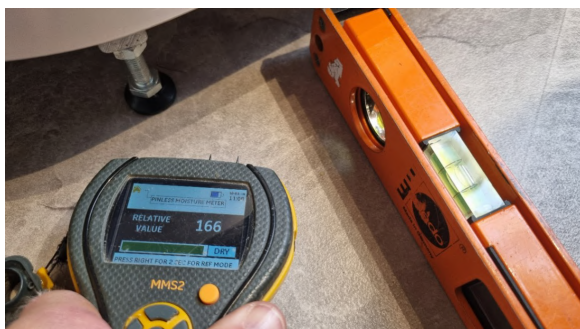
I henhold til fall mot sluk, vær oppmerksom ved bruk.

Fuktmåling og kontroll av fall mot sluk.

For å få tilstandsgrad 0 eller 1 må gulvet bygges om for å få riktig fall mot sluk. Dette vil imidlertid sjelden være økonomisk rasjonelt som et enkeltstående tiltak. Ved en eventuell renovering bør man påse at badet bygges med riktig/tilfredsstillende fall mot sluk.

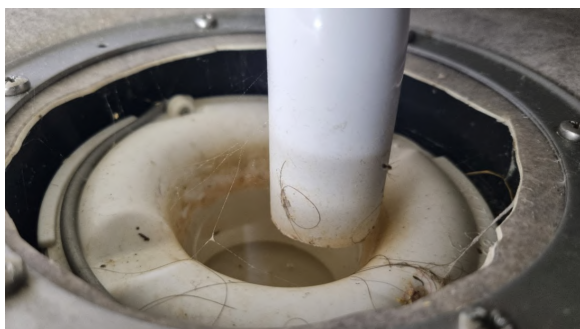
Plastsluk i gulvet under dusjkabinettet.

Kontroll av sluk.

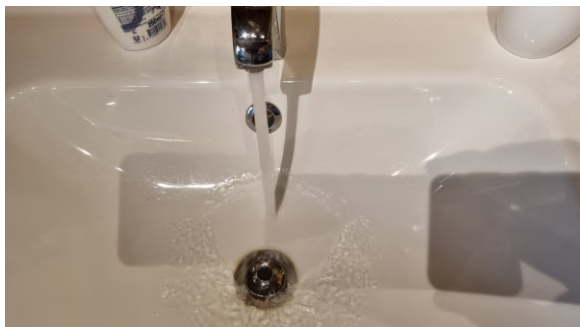
Kontroll av vanntrykk og avrenning.

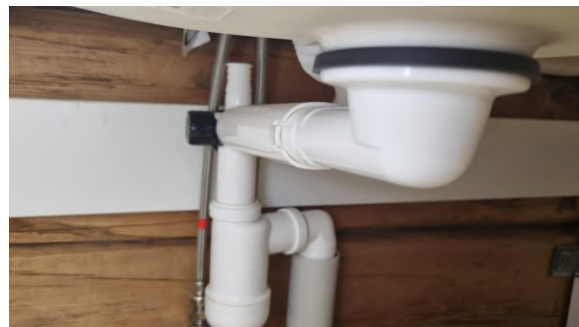
Kontroll av røropplegget under servanten.

Tett tilfredsstillende mellom servant og vegg.

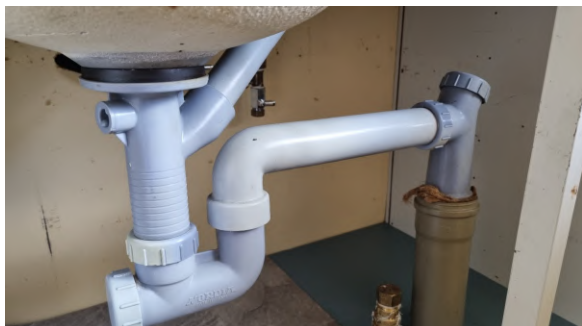
Kontroll av røropplegg under oppvaskkummen.

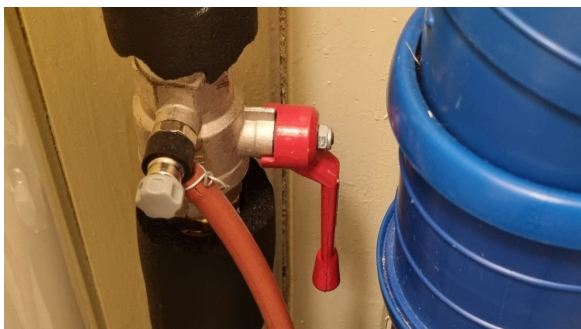
Innvendig hovedstoppekran montert på toalettrommet i hovedetasjen.

Kontroll av hovedstoppekran.

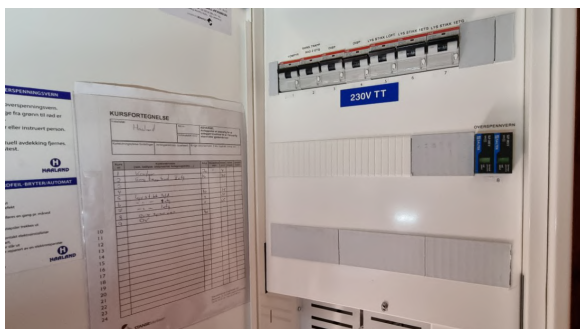
Siste kontroll fra Linea (Helgeland Kraft AS) ble utført den 24.07.2024. Det ble avdekket feil i anlegget som i ettertid IKKE er bekreftet utbedret av elektroinstallatør. Utbedringer av disse avvikene må påregnes. Dette er vanskelig og kostnadsestimere.

Kontroll av el-skapet.

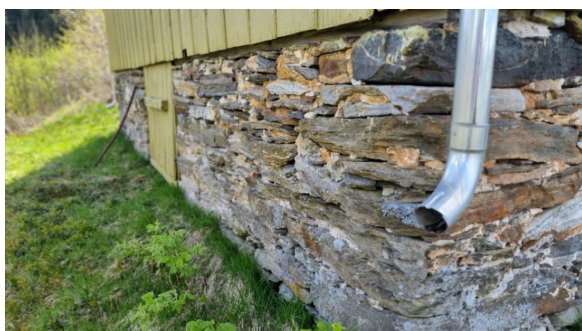
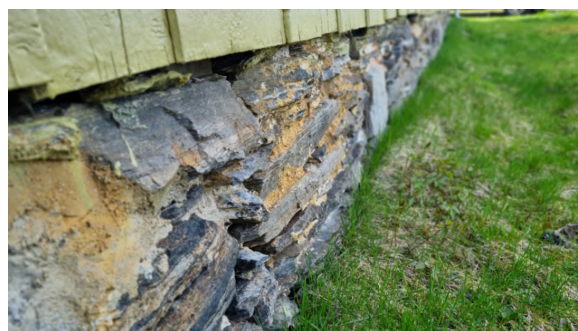
Grunnmurer av naturstein.

Kontroll av grunnmur.

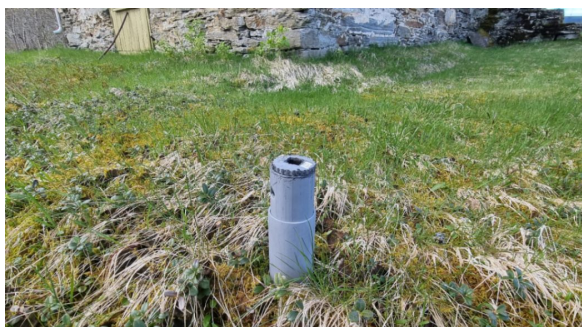
Utvendig stoppekran på vannet.

Utskiftning av avløpsrør bør påregnes på sikt. Tidspunktet for dette er umulig å si.
