Nesnaveien 1866, 8725 UTSKARPEN

**Stor eiendom med unik historie,  
beliggende i vakre omgivelser.**

# Tilstandsrapport

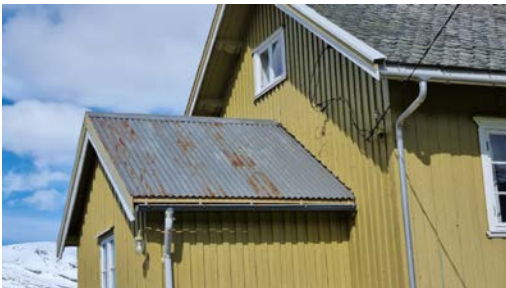
Visuell besiktelse av taket over bi-inngang.

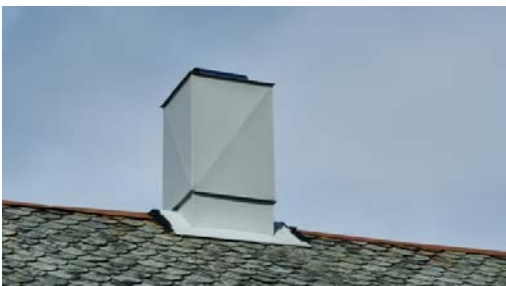
Rust i mønebeslag.

Provisorisk tetting ved pipebeslag

Utskiftning av utett beslag må påregnes i forbindelse med utbedringer av taket.

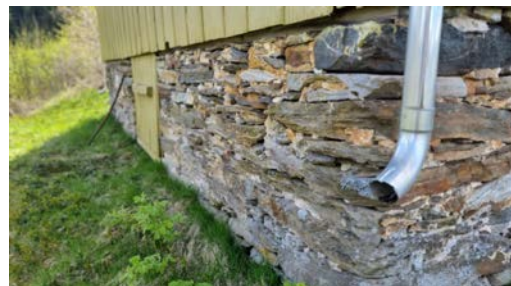
Nedløp med utkast, takvannet blir ikke ledet bort fra bygningskroppen.

- Det bør lages system for bortledning av vann fra taknedløp ved grunnmur.
- Stigetrinn for feier må monteres.

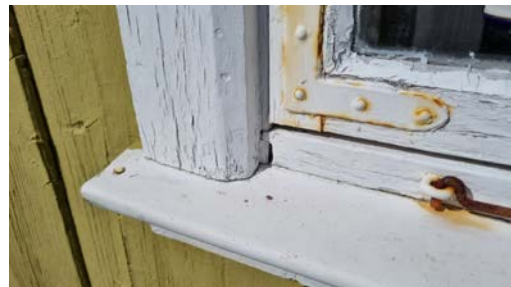
Vinduer er modne for vedlikehold.

Renovering av vinduer bør påregnes.

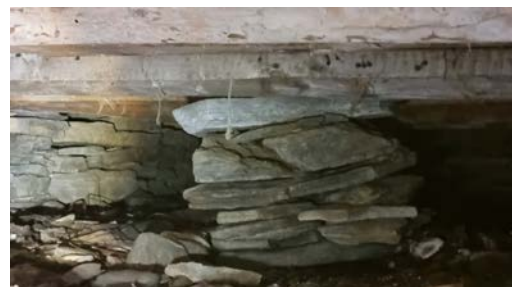
Kontroll av planavvik/ skjevheter i gulv:  
Største målte planavvik i 1. etasje innenfor en diameter av 2 meter er ca. 33 mm, og største målte planavvik i hele etasjen er ca. 58 mm. Dette er betydelig mer enn hva NS 3600 tillater av toleranseavvik.  
Største målte planavvik i 2. etasje innenfor en diameter av 2 meter er ca. 75 mm, og største målte planavvik i hele etasjen er ca. 85 mm. Dette er betydelig mer enn hva NS 3600 tillater av toleranseavvik.

I krypkjeller er enkelte gulvbjelker understøttet av naturstein.

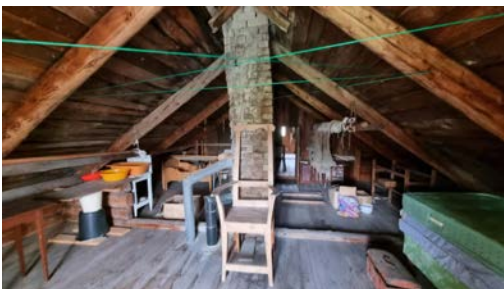
Betydelige skjevheter i pipe mot øst

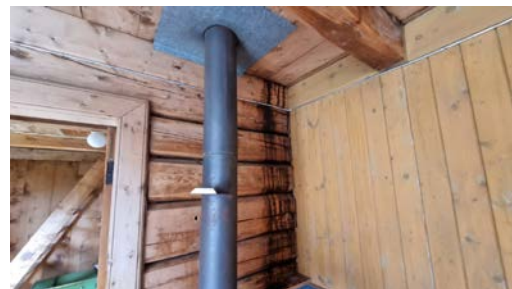
Flere røykrørgjennomføringer i etasjeskiller.

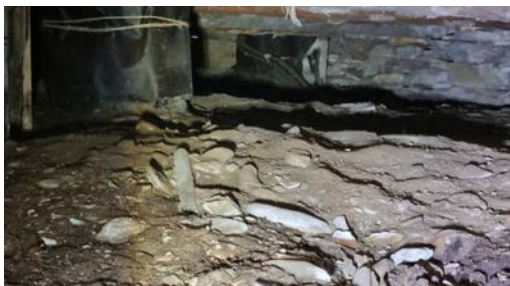
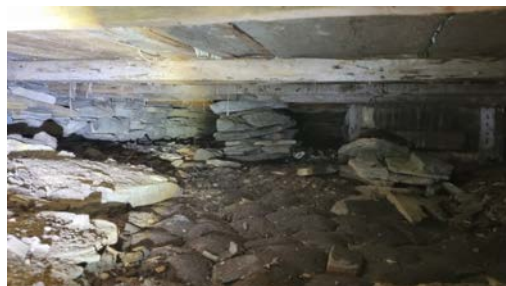
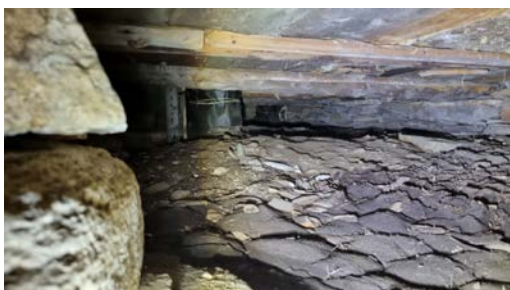
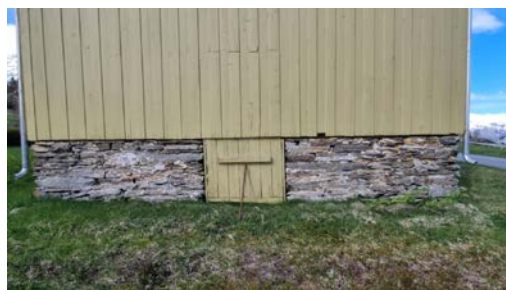
Inspeksjon av krypkjeller.

Adkomst til krypkjeller via luke i grunnmur.

Overvåk tilstanden.

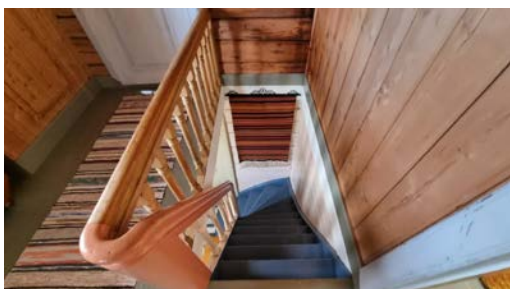
- Håndløper bør monteres, men det var ikke krav på byggetidspunktet.

Trapp ved hovedinngang.

Ved små barn i huset bør lysåpninger minskes.

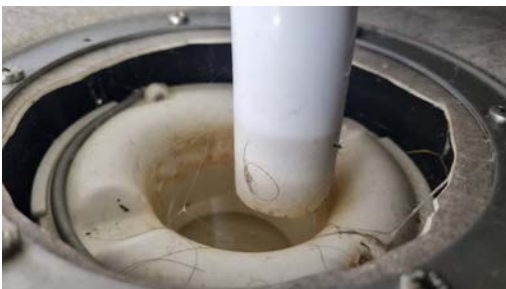
Plastsluk i gulvet under dusjkabinettet.

Kontroll av sluk.

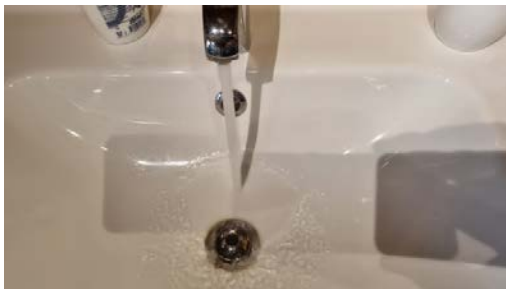
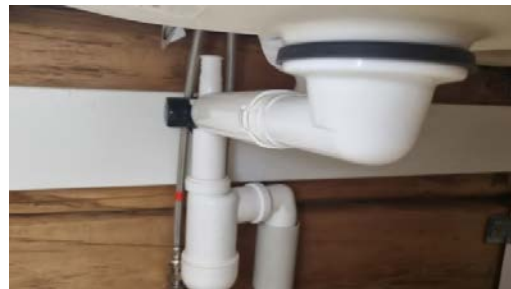
Kontroll av vanntrykk og avrenning.

Kontroll av røropplegget under servanten.

Tett tilfredsstillende mellom servant og vegg.

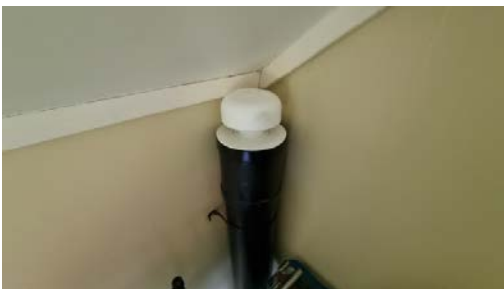
Lufting av kloakken.

Det anbefales at det blir utført kontroll/inspeksjon av avløpsrør av en fagkyndig.

**Kostnadsestimat: Under 10 000**

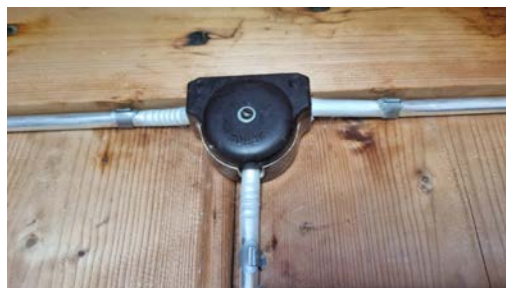
Siste kontroll fra Linea (Helgeland Kraft AS) ble utført den 24.07.2024. Det ble avdekket feil i anlegget som i ettertid IKKE er bekreftet utbedret av elektroinstallatør. Utbedringer av disse avvikene må påregnes. Dette er vanskelig og kostnadsestimere.

Deler av installasjonen er av eldre dato
