Tjødnavegen 15

1. Tilstandsrapport Rogaland Byggtakst AS, 19.02.2024 (forrige salg)
2. Reklamasjonsrapport, Takst-Gruppen AS, 29.05.2024
3. Reklamasjonsrapport, Sandnes Bygg Kontroll AS, 28.08.2024

Tilstandsrapport

Tjødnavegen 15, 4052 RØYNEBERG
SOLA kommune
gnr. 34, bnr. 181

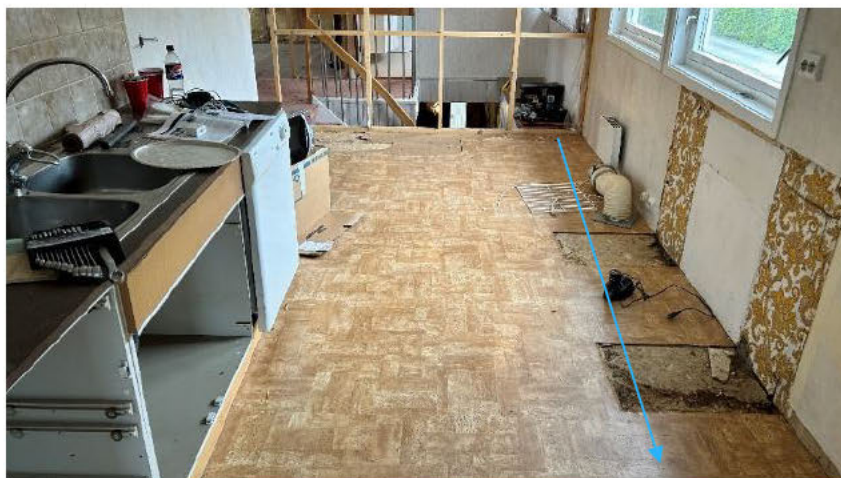
Inne på kjøkken i 2.etg heller gulvet 66mm mot nord.

66mm fall mot nord på kjøkken.

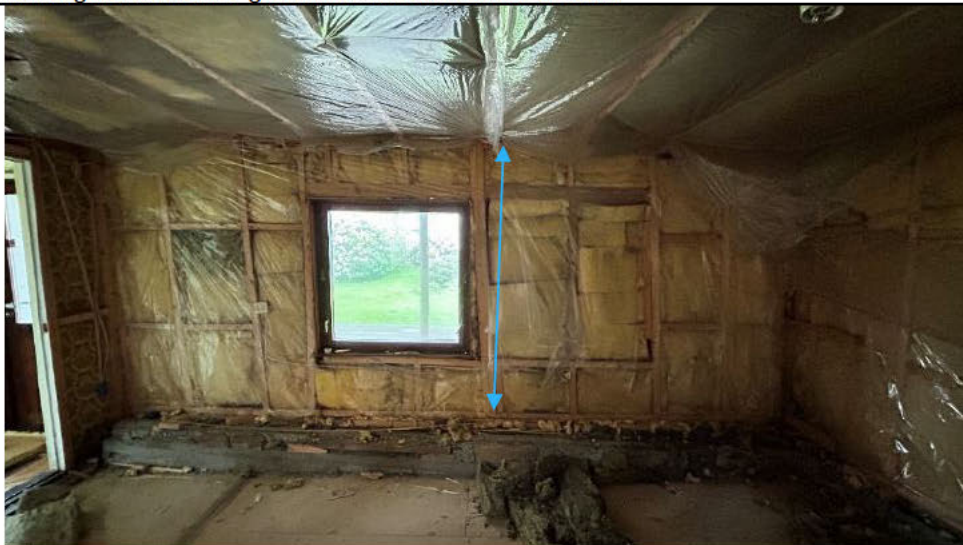
Foto nr. 32
Bindingsverk innenfor grunnmur står ca 10cm ut av lodd!

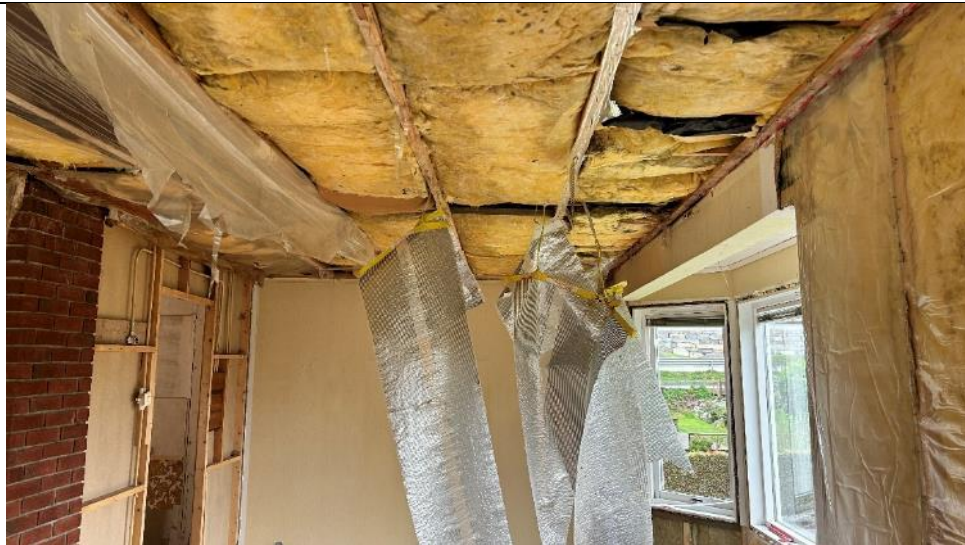
Foto nr. 45
Eswaplater revet ned. Rottedrit i himling.

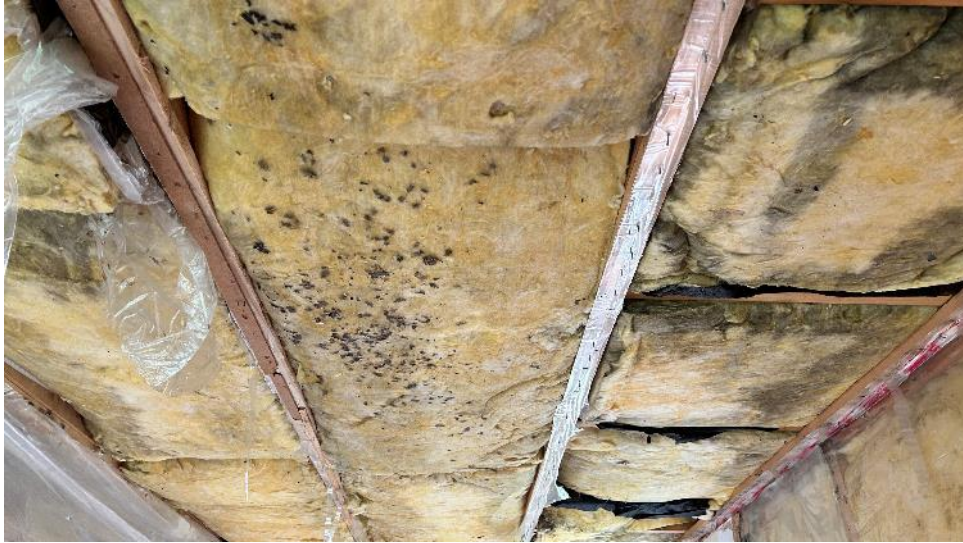
Foto nr. 46
Avføring etter rotter over stue.

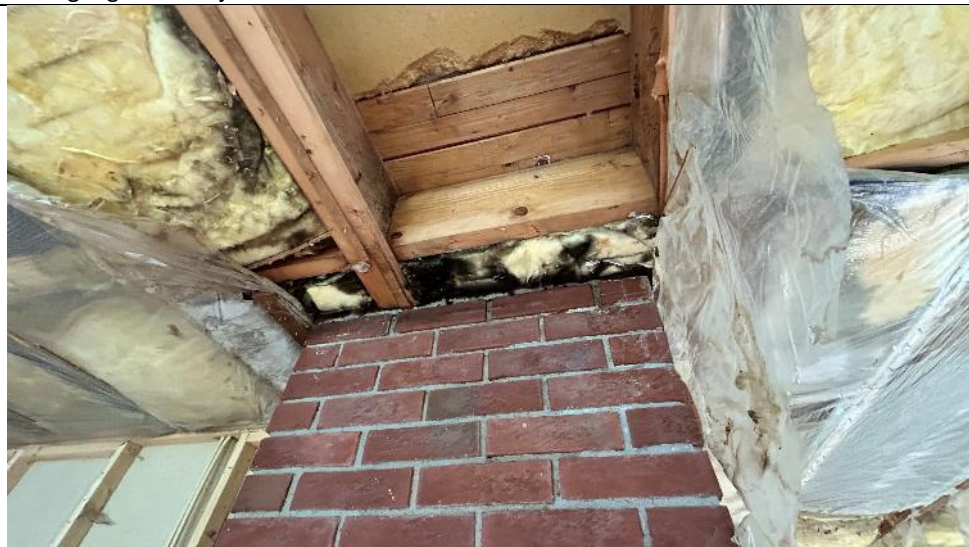
Foto nr. 49
Rotteganger i isolasjonen mot loft.
