Tilstandsrapport

Tjødnavegen 15, 4052 RØYNEBERG

Oppdragsnr.: 19998-2001

Autorisert foretak: Rogaland Byggtakst AS

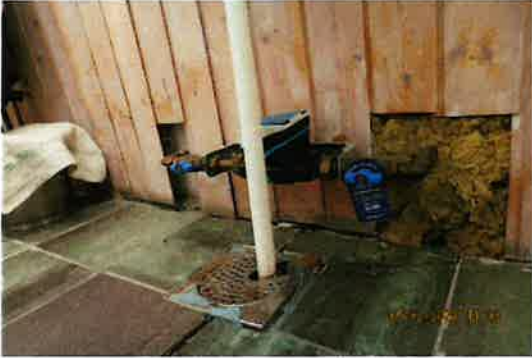
Vaskerom oppfyller ikke byggeårets krav til tett gulv og har dermed avvik til funksjonskravet i forskriften gjeldende for byggeåret.

Vaskerom uten membran i gulv.

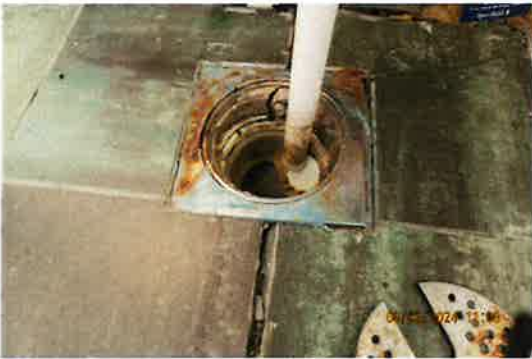
Sluk i vaskerom.

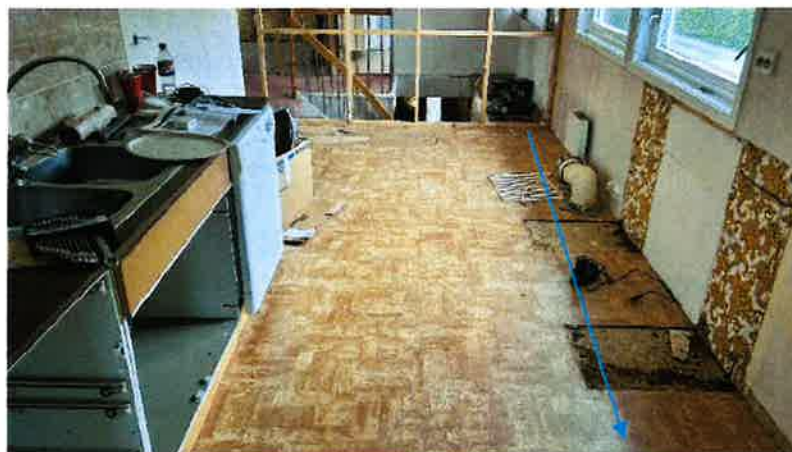
Inne på kjøkken i 2.etg heller gulvet 66mm mot nord.

66mm fall mot nord på kjøkken.

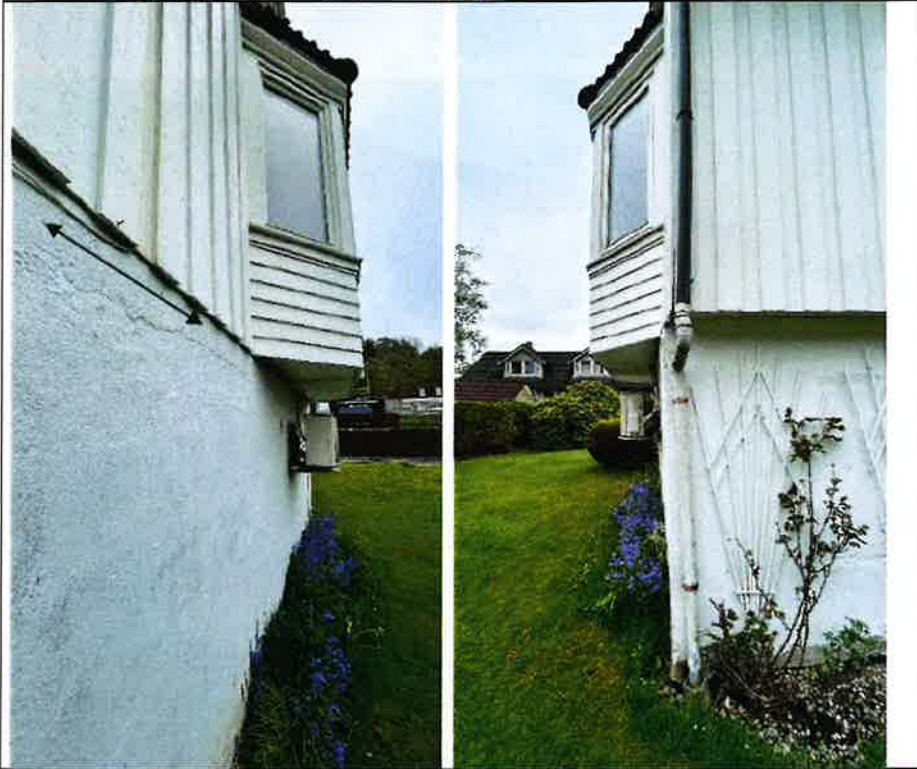
Foto nr. 3
Grunnmur er påstøpt i søndre gavl med anslagsvis 10cm.

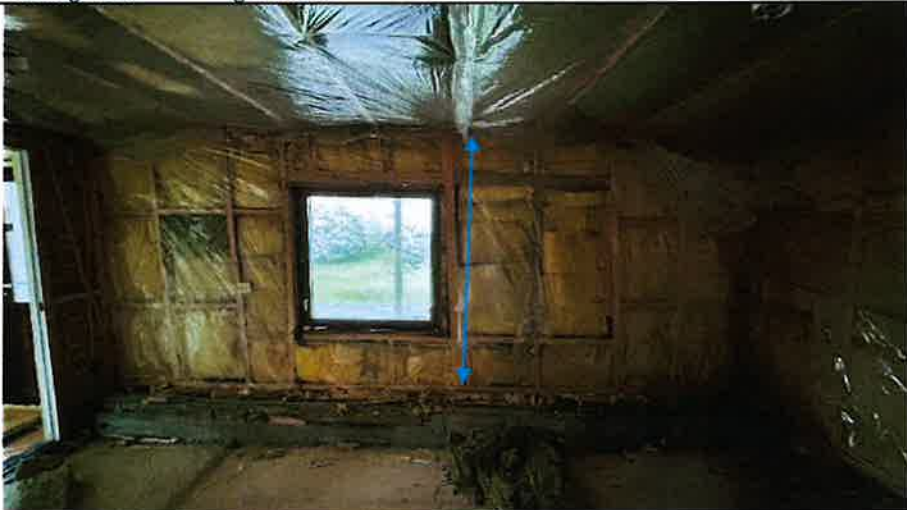
Foto nr. 32
Bindingsverk innenfor grunnmur står ca 10cm ut av lodd!

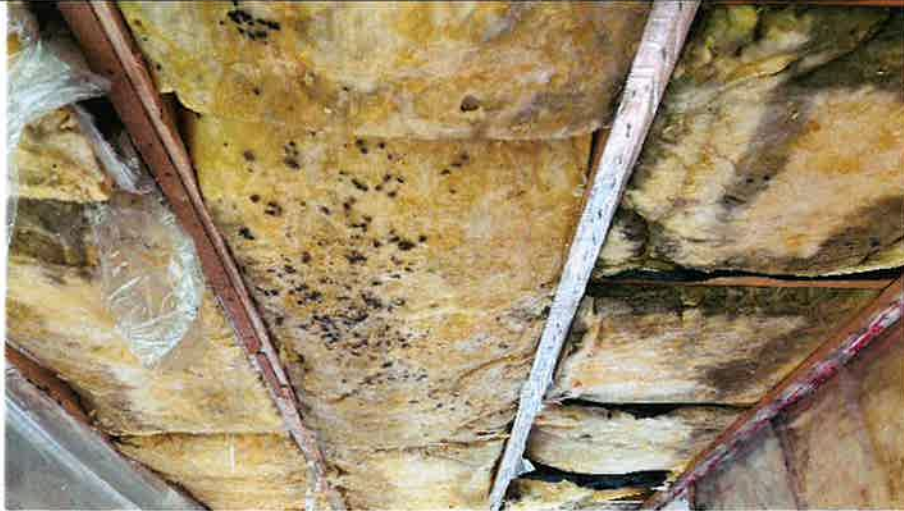
Foto nr. 47
Avføring etter rotter over stue i Eswamatter.

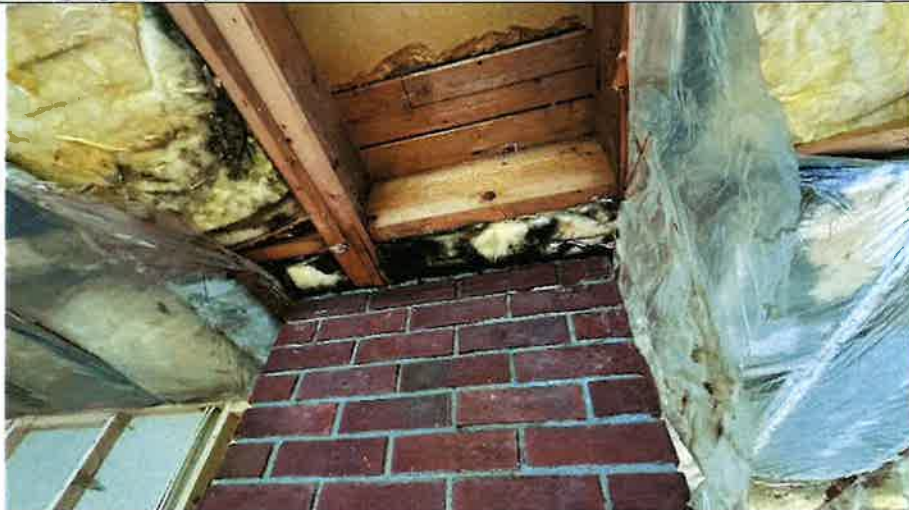
Foto nr. 50
Rotter har laget hull i isolasjonen.

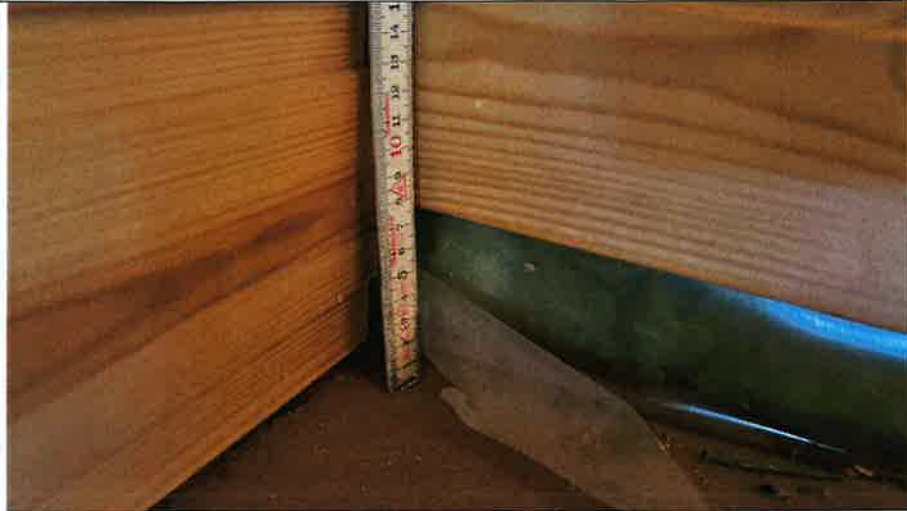
Foto nr. 55
Veggpanel er løftet fra gulv på loft for å ligge i vater.

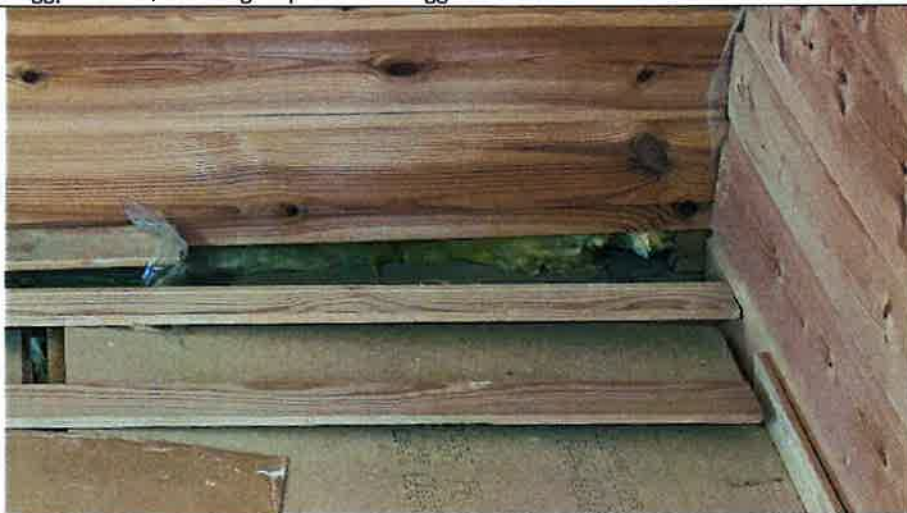
Foto nr. 56

Gulvspon er lagt feil uten å ligge i forband, og uten at not og penn er ført inn i hverandre.

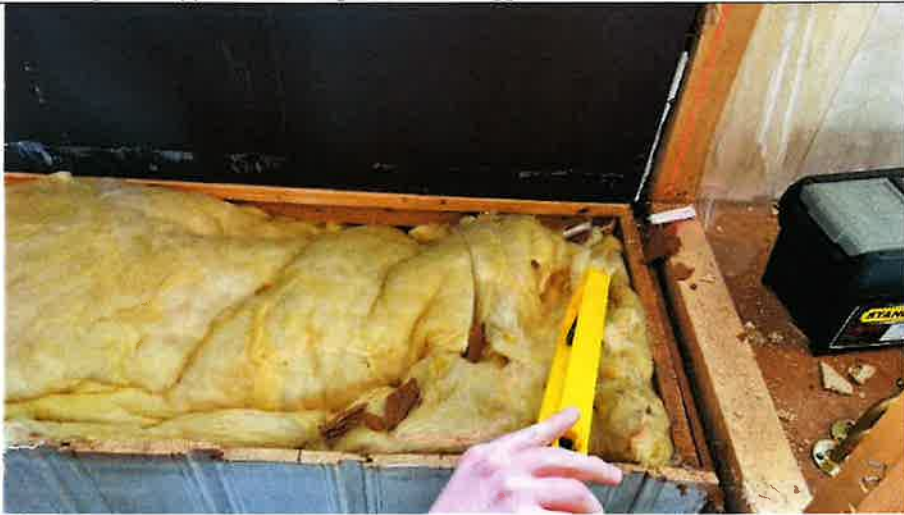
Foto nr. 59
Utkassing ved trapp fra 2. til 1.etg. Rottedrit i veggen.

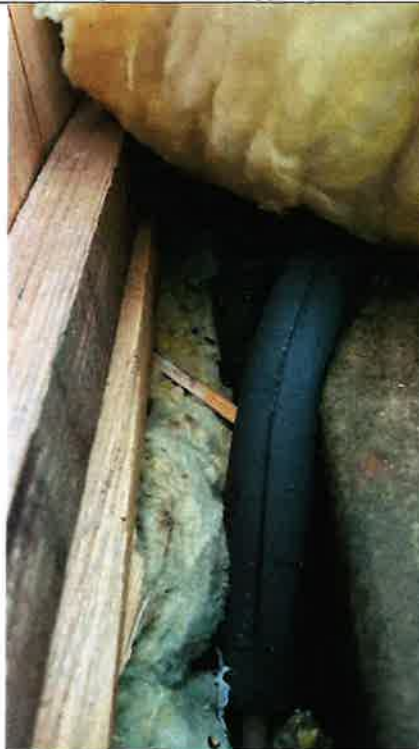
Foto nr. 60
Utkassing ved trapp fra 2. til 1.etg. Rottedrit i veggen.

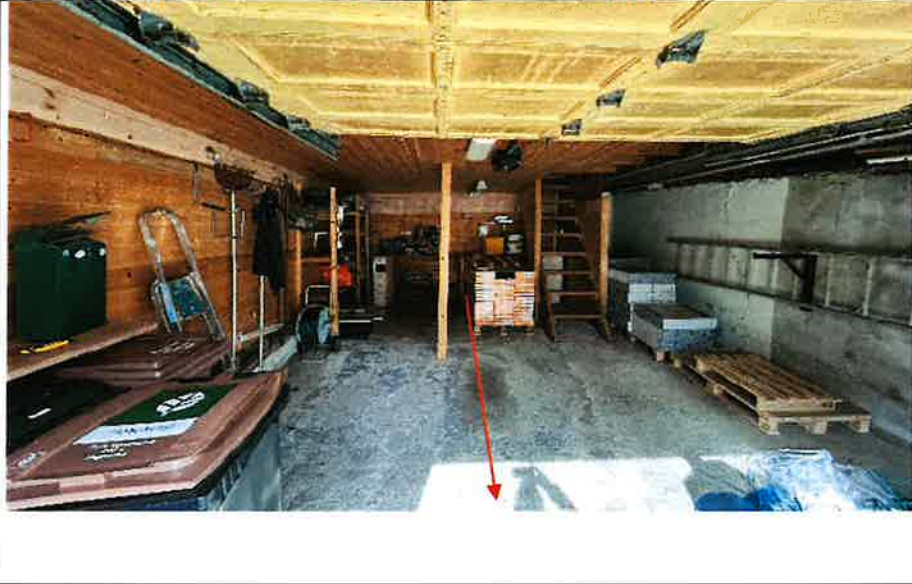
Foto nr. 64
Garasjen har helling / fall ut mot garasjeport på over 30cm jmf pil.
