Tjødnavegen 15, 4052 RØYNEBERG

Rivningsobjekt!
Enebolig med stor tomt. Attraktivt område. Rolig, sentral og barnevennlig beliggenhet. Garasje

Enebolig som selges som rivningsobjekt pga store skader i grunnmur og grunnforhold. Stor flat tomt med populær beliggenhet.

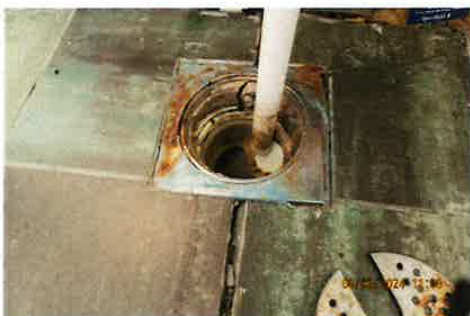
Sluk i vaskerom.

- Overvåk tilstanden jevnlig. For å få tilstandsgrad 0 eller 1 må slukløsningen skiftes ut og sannsynligvis må også membransjiktet skiftes/utbedres. Det er imidlertid vanskelig å si noe om tidspunktet for når dette er nødvendig.

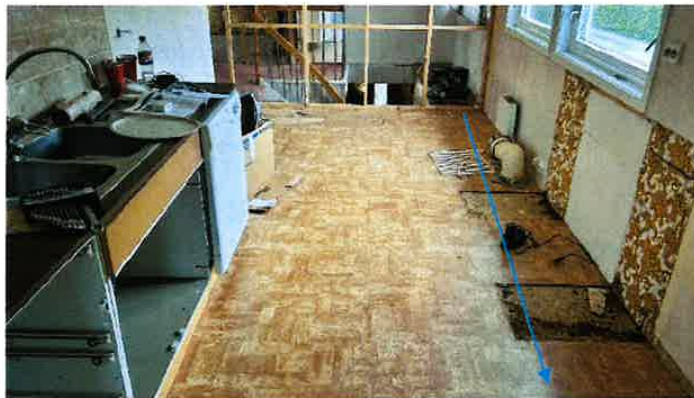
Inne på kjøkken i 2.etg heller gulvet 66mm mot nord.

66mm fall mot nord på kjøkken.

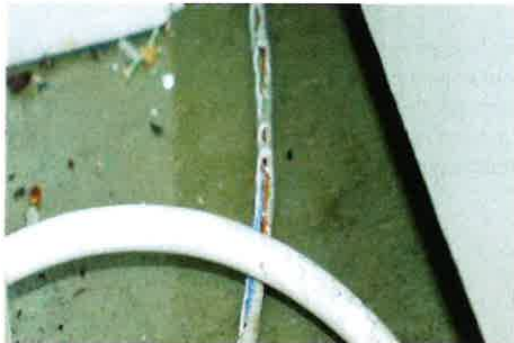
Rottegnaging på strømledninger øker faren for kortslutning og brann. FHI - Reidar Mehl

Noe av det alvorligste er at rotter ofte gnager på strømledninger, noe som kan øke risikoen for kortslutning og brann. Datakabler og telefonledninger kan også være spesielt utsatt. Dyr som dør inne i vegger og gulv kan forårsake et betydelig luktproblem.

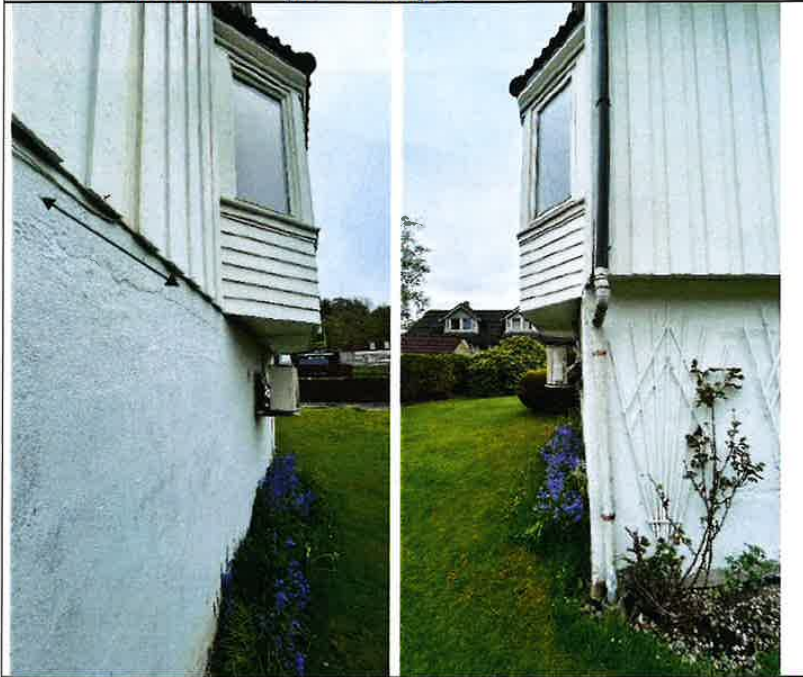
Foto nr. 3
Grunnmur er påstøpt i søndre gavl med anslagsvis 10cm.

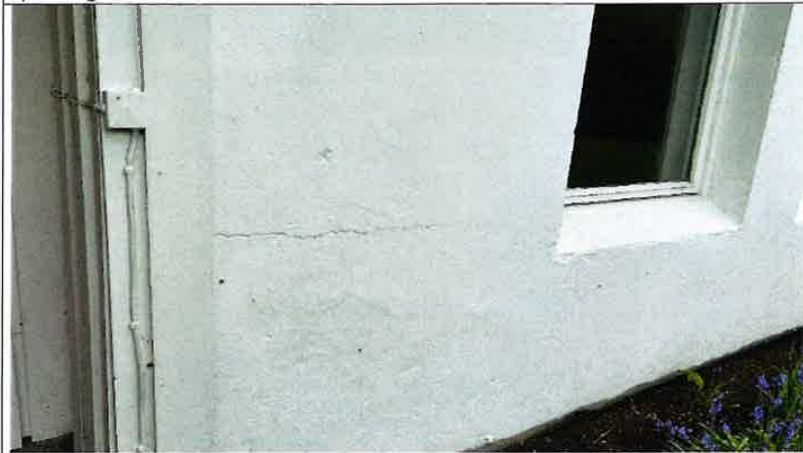
Foto nr. 7
Sprekk i grunnmur.

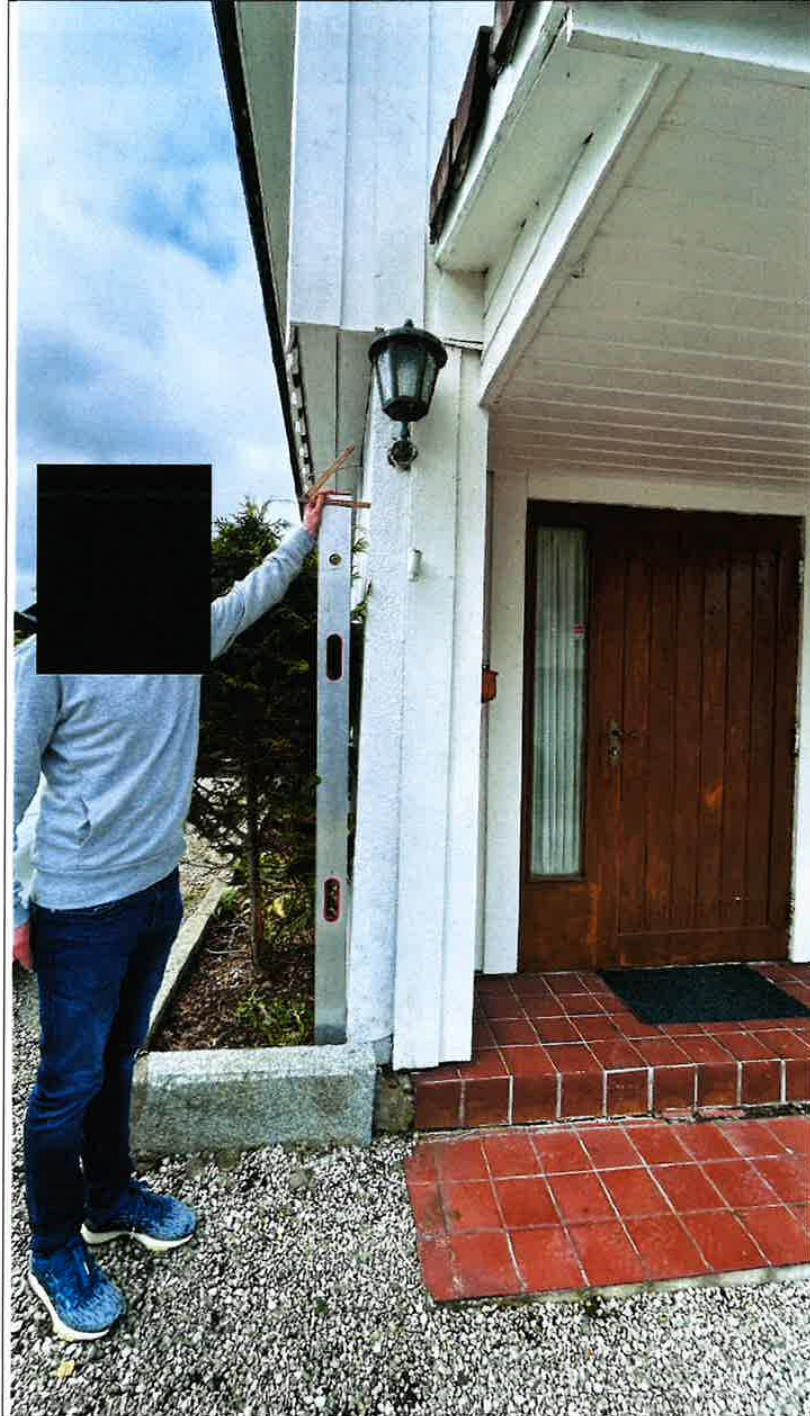
Foto nr. 12
Nordre gavlvegg heller ca 5,5cm mot vest pr 1,8m høyde. Jmf neste foto.

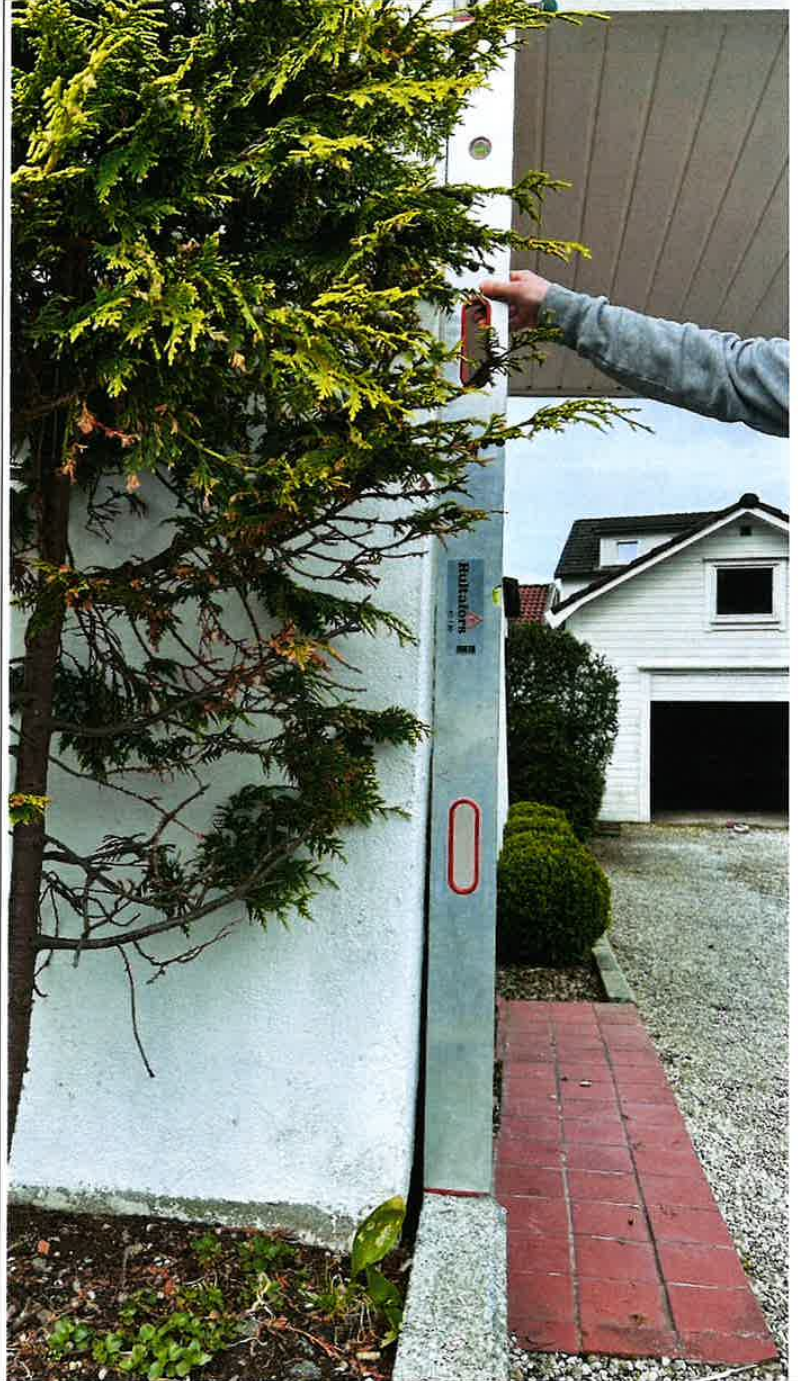
Foto nr. 14
Nordre gavl heller utover mot nord.

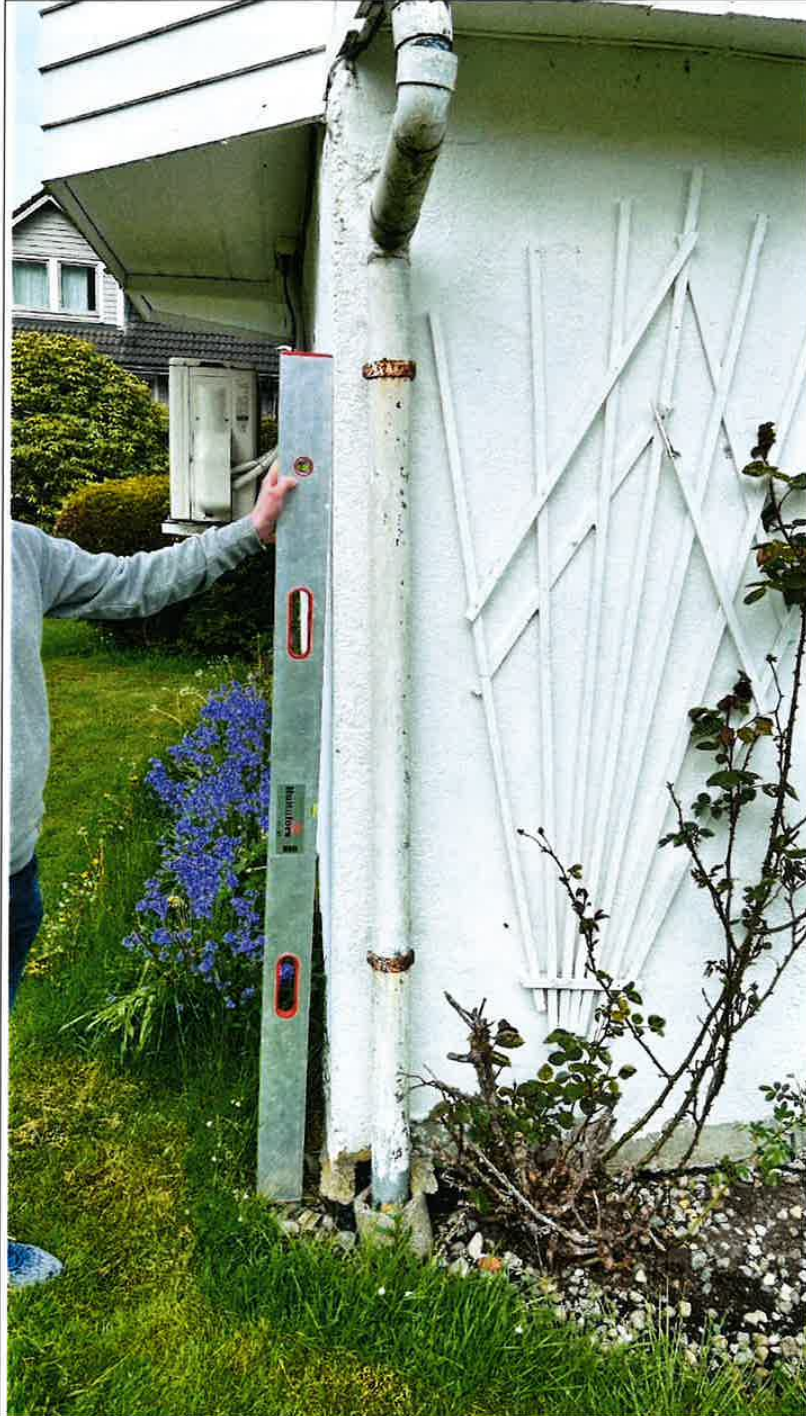
Foto nr. 16
Søndre gavlvegg heller ca 6 cm mot sør, jmf neste foto.

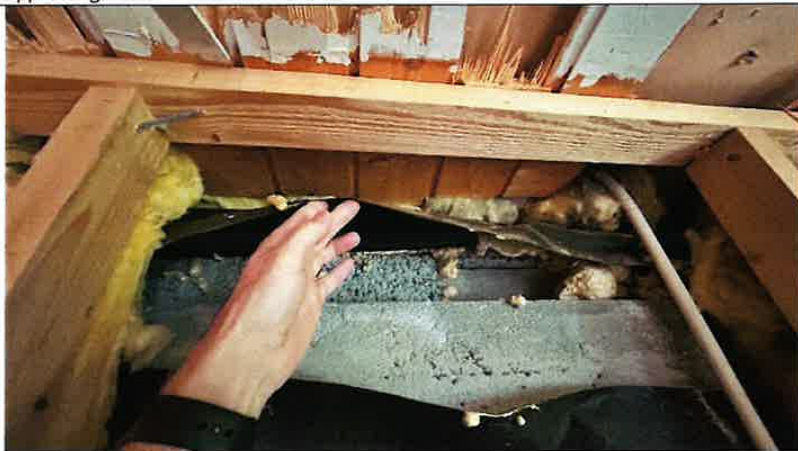
Foto nr. 43
Foto tatt i topp av grunnmur mot sør. Det er lagt lecamur oppå grunnmur ifm oppretting.

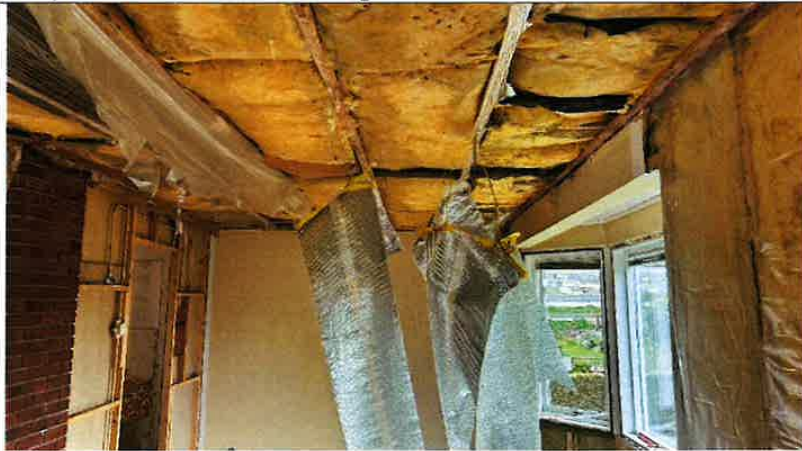
Foto nr. 45
Eswaplater revet ned. Rottedrit i himling.

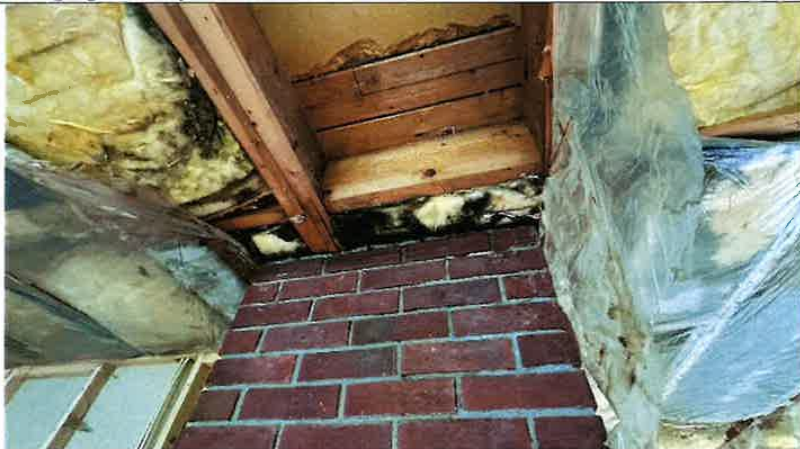
Foto nr. 49
Rotteganger i isolasjonen mot loft.

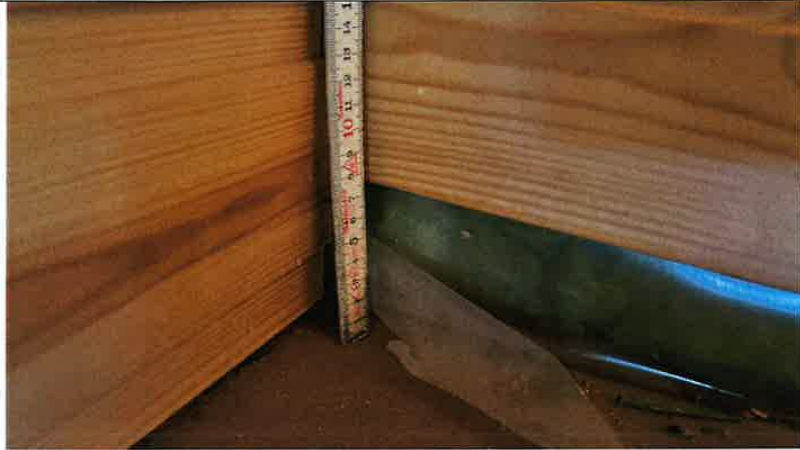
Foto nr. 54
Panel på knevegger er løftet over 7cm for å legges i våter- Gulv er altså tilsvarende skeivt her.

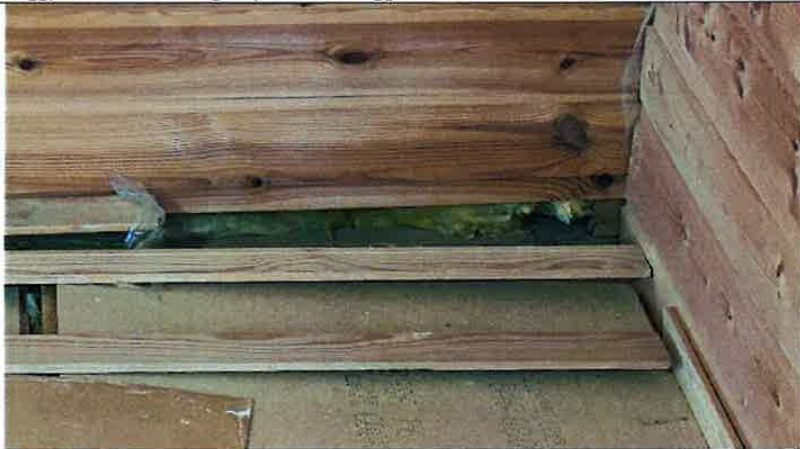
Foto nr. 55
Veggpanel er løftet fra gulv på loft for å ligge i vater.
