Trangsrudsroa 88, 2270 FLISA

# Tilstandsrapport

Befaringsdato: 23.05.2025

Rapportdato: 29.05.2025

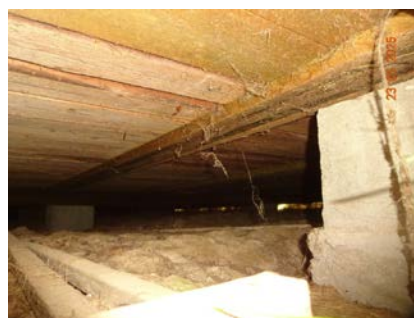
Kryp Kjeller under tilbygget del.  
Fundamentert på støpte punktfundamenter.  
Kryp Kjeller er besiktiget fra liten åpning under yttervegg, begrenset besiktigelse muligheter.  
På grunn av kledning mellom terreng og yttervegg er ikke kryp Kjeller fullstendig besiktiget.  
Kryp Kjeller er på generelt grunnlag en risikokonstruksjon, og en konstruksjon med hyppig skadefrekvens.

- Det er ikke adgang til deler av kryptjelleren. Kryptjeller er kun vurdert i tilgjengelige deler. Kryptjeller regnes for å være en risikokonstruksjon som er utsatt for fukt- og råteskader i bunnsvill, trebjelkelaget og andre tilstøtende konstruksjoner, på grunn av fuktighet fra grunnen og kondensering ved temperaturforskjeller. Selv om det ikke er avdekket tegn på skader, betyr ikke dette nødvendigvis at det ikke foreligger skader i eller i forbindelse med kryptjelleren.
- Det er ikke tilfredsstillende ventilering av kryptjeller.
- Det er manglende fuktsperre på bakken.

- Vær oppmerksom på denne risikoen, overvåk tilstanden og undersøk dette nærmere, helst med hjelp av en fagkyndig.
- Bedre ventilering må etableres.
- Fuktsperre på bakken bør etableres.

Eventuelt fjerne ett kledningsbord for bedre luftgjennomstrømning.

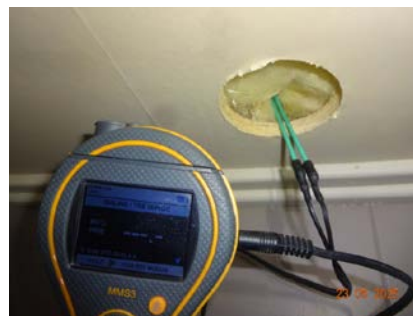
### **Tilliggende konstruksjoner våtrom**

Hulltaking er foretatt nederst på delevegg mot våtsonen. Ved bruk av fuktmåler ble det ikke registrert unormale verdier.
