# Tilstandsrapport

Enebolig

Rishagen 9 , 4355 KVERNALAND

Befaringsdato: 20.01.2026

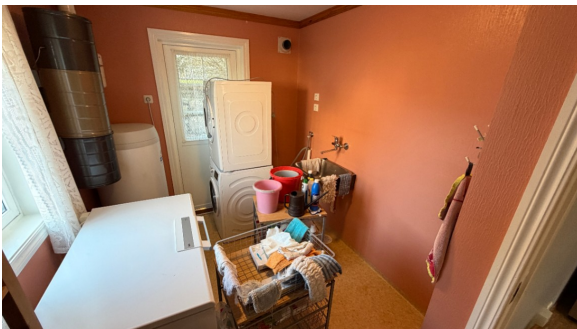
Aktuell byggeforskrift er byggeforskrifter fra før 1997. Dokumentasjon: ingen dokumentasjon.  
Med bakgrunn i alder på tettesjikt og registrerte merknader er det økt risiko for lekkasjer. Våtrom anbefales oppgradert på kortere sikt.

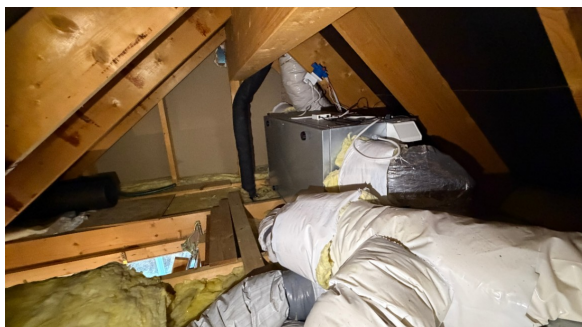
## TE 1 Ventilasjon

Boligen har mekanisk ventilasjon.  
Aggregat skiftet i 2021, arbeid utført av Brødrene Lie.
