# Tilstandsrapport

Enebolig

Rishagen 9, 4355 KVERNALAND

Befaringsdato: 20.01.2026

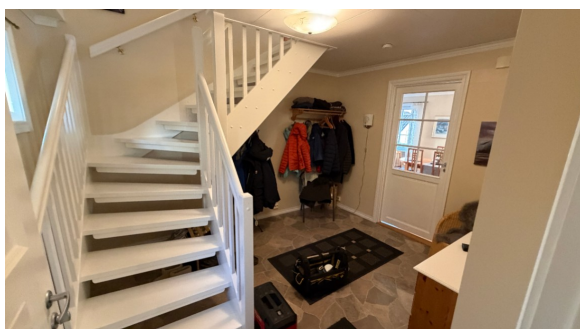
## TG 1 Innvendige trapper

Boligen har malt tretrapp.  
Trapp pusset og malt i 2024.

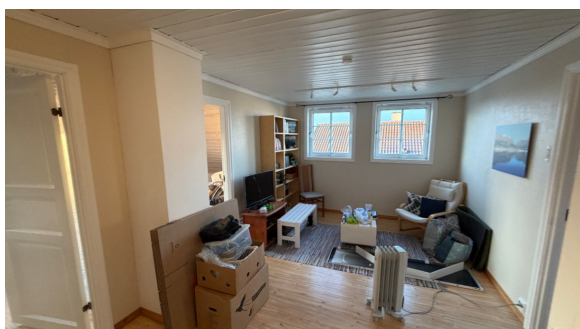
## TG 1 Innvendige dører

Malt profilerte dører fra byggeåret.  
Overflater og låskasser i god iht. alder.

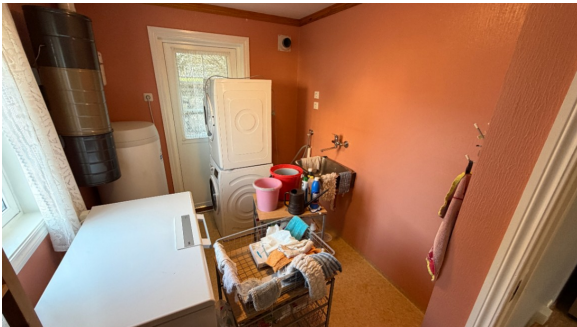
### Generell

Aktuell byggeforskrift er byggeforskrifter fra før 1997. Dokumentasjon: ingen dokumentasjon.  
Med bakgrunn i alder på tettesjikt og registrerte merknader er det økt risiko for lekkasjer. Våtrom anbefales oppgradert på kortere sikt.

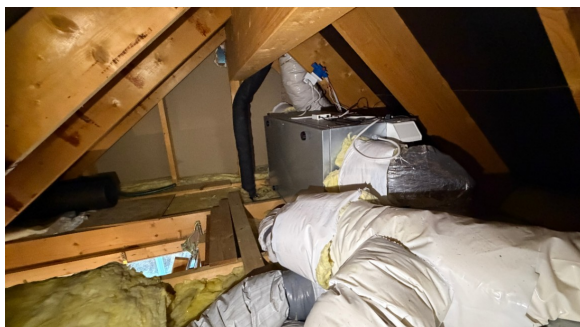
## ! TG 1 Ventilasjon

Boligen har balansert ventilasjonsanlegg  
Aggregat skiftet i 2021, arbeid utført av Brødrene Lie.

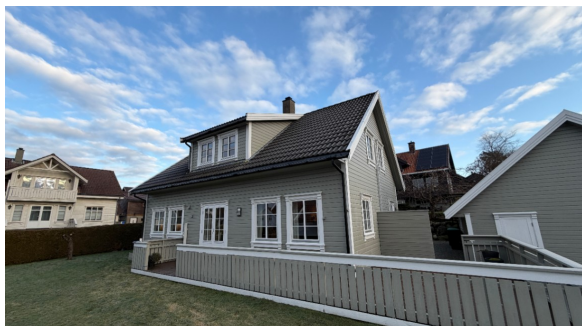
## TG 2 Grunnmur og fundamenter

Konstruksjon som er oppført med ringmur i stedstøpt betong med isolert gulv på grunn bestående av plastfolie, isolasjon og sponplater.
