Rishagen 9, 4355 KVERNALAND

**Velholdt og flott enebolig i  
attraktivt og barnevennlig område  
Romslig garasje - Solrikt og pent  
opparbeidet tomt**

# Tilstandsrapport

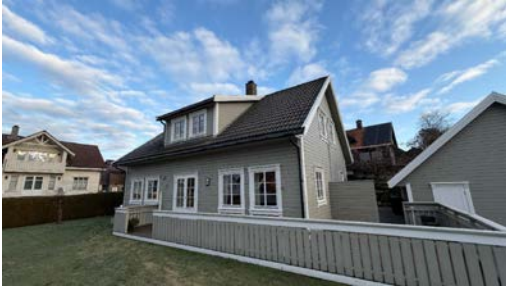
## TG 2 Veggkonstruksjon

Veggene har bindingsverkskonstruksjon fra byggeår. Fasade/kledning har liggende bordkledning. Kledning opplyst malt i 2018.

Etableres drems- og luftespalte over vannbord for å sikre tilstrekkelig lufting og avrenning fra kledning. Dette innebærer justering eller utskifting av vannbord/klosser samt eventuell saging eller åpning av luftespalte i henhold til anbefalte byggdetaljer.

Montere eller forbedres musetetting. Dette kan utføres ved å tette åpninger med godkjente beslag, stål-/aluminiumsnetting eller egnede fugeprodukter for å hindre inntrenging av smådyr.

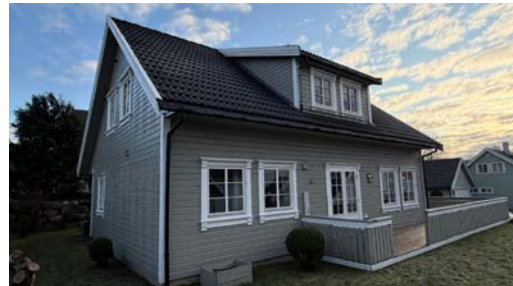
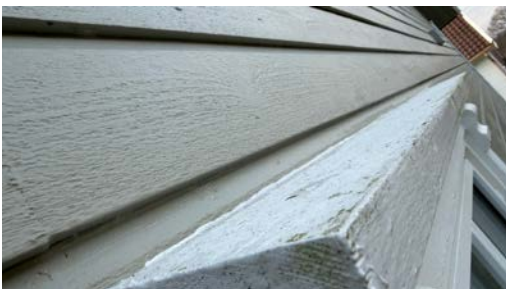
## TG 2 Takkonstruksjon/Loft

*Punktet må sees i sammenheng med Takteking*
