Smedvegen 1, 2816 GJØVIK

**Meget innholdsrik enebolig -  
sentral beliggenhet på Gjøvik -  
garasje - kort til dagligvare,  
apotek, sentrum og Mjøsa.**

Befaringsdato: 09.10.2025

Rapportdato: 06.11.2025

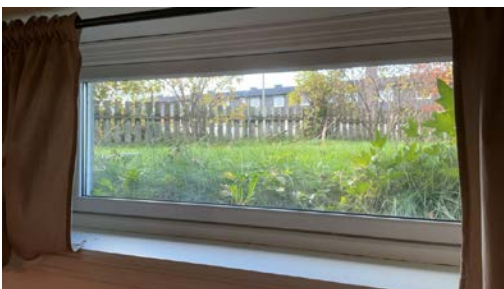
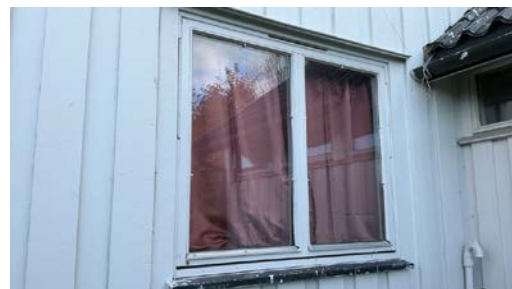
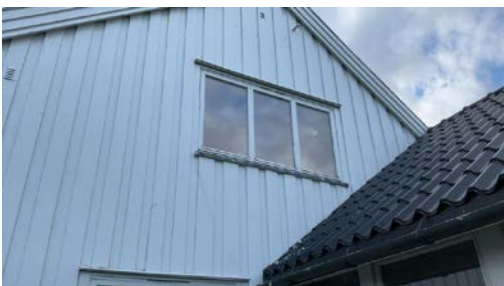
Det er påvist at enkelte vinduer er vanskelig å åpne/lukke. Det er påvist noen glassruter som er punktert eller sprukne. Karmene i vinduer er slitte og det er sprekker i trevirket. Det er avvik:

Utskiftning/fornyng av eldre vinduer bør etter hvert påregnes som følge av alder/slitasje.

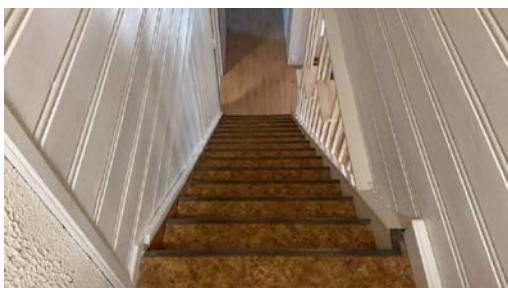
## TG 1 Innvendige trapper

Innvendige trapper mellom etasjer er utført i trekonstruksjoner.

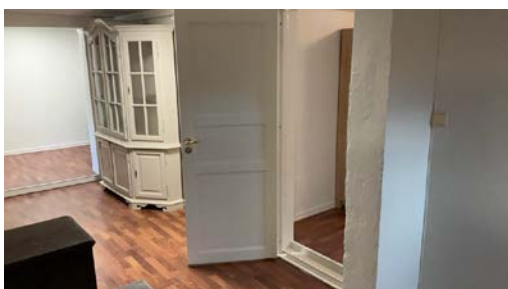
## TG 1 Innvendige dører

Innvendige dører: Malte profilerte. Malte glatte.

Justeringer må kunne påregnes på tredører som kan bevege seg gjennom ulike årstider. Enkelte sår/merker må påregnes (normal bruksslitasje)

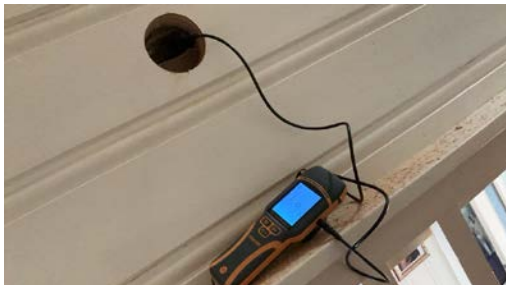
### 1 TG 0 Tilliggende konstruksjoner våtrom

Hulltaking er foretatt og det er ikke påvist unormale forhold.

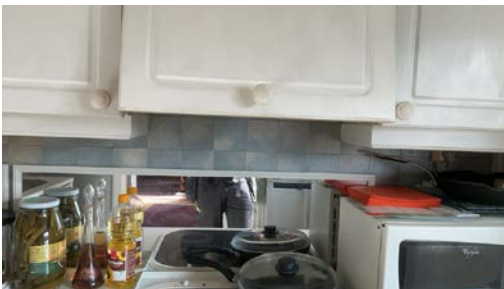
#### TG 1 Avtrekk

Kjøkkenventilator er montert over kokesone.

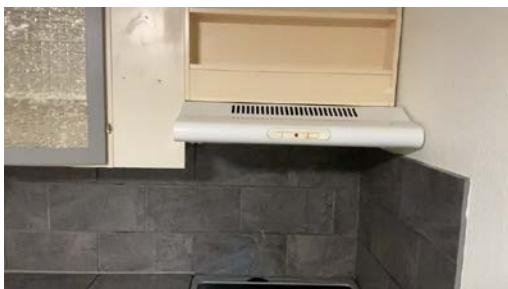
### TG 1 Avtrekk

Kjøkkenventilator er montert over kokesone.

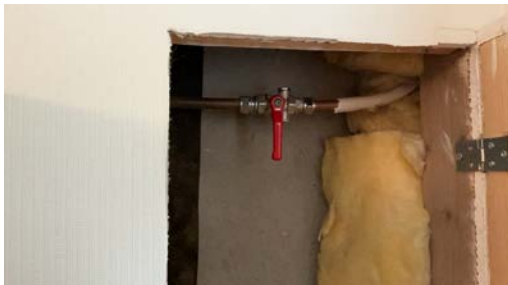
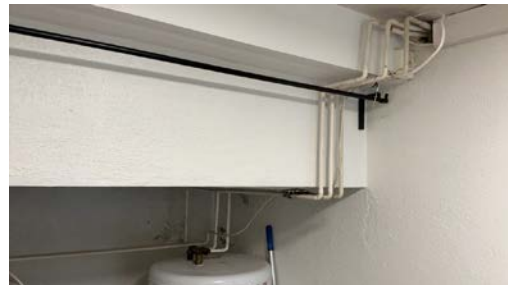
### TG 2 Vannledninger

#### Vurdering av avvik:

- Overvåk tilstanden jevnlig. For å få tilstandsgrad 0 eller 1 må røranlegget skiftes ut, men tidspunktet for når dette er nødvendig er vanskelig å si noe om. Ved renovering, påse at røranlegget dokumenteres av fagperson.

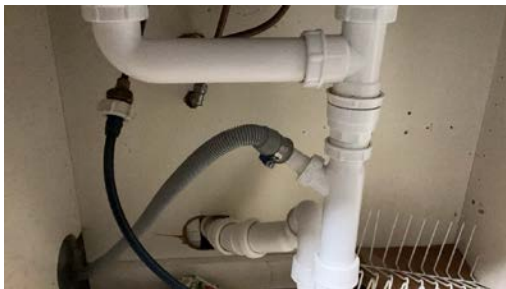
### TG 2 Avløpsrør

## Vurdering av avvik:

- Overvåk tilstanden jevnlig. For å få tilstandsgrad 0 eller 1 må røranlegget skiftes ut, men tidspunktet for når dette er nødvendig er vanskelig å si noe om. Ved renovering, påse at røranlegget dokumenteres av fagperson.

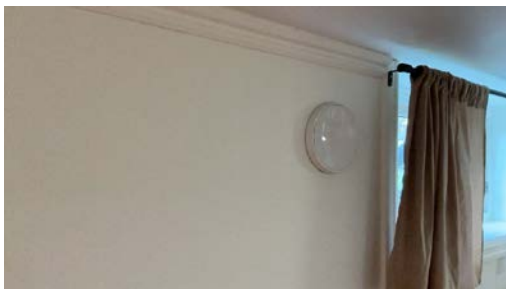
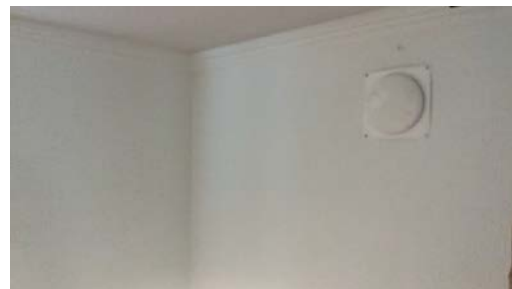
## TG 2 Ventilasjon

Ventilasjonen består av naturlig ventilasjon. Frisk tilluft blir tilført gjennom ventil i yttervegg, ventiler i vindu eller gjennom aktiv lufting med vinduer. Brukt luft trekkes ut uten bruk av vifter. Det er mekanisk avtrekk fra kjøkken.

Ventilasjonen i boligen tilfredsstiller ikke dagens krav til klima og miljø. Boligen fungerer med dette avviket, men det bør vurderes energibesparende tiltak.

Ventileringen er ikke i henhold til dagens krav. Tiltak må vurderes ut fra bruk/behov.

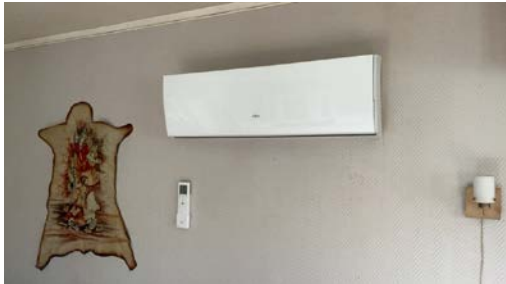
## TG 1 Varmesentral

Varmepumpe luft/luft er montert i stue i 1. etasje.

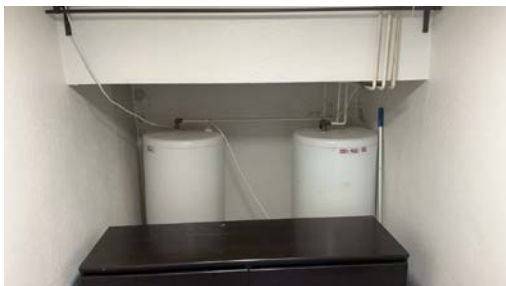
## ! TG 2 Varmtvannstank

Varmtvannsbereder: 2 stk på ca. 200 liter. Plassert i kjeller.

- Det er ikke påvist tilfredsstillende avrenning eller annen kompenserende løsning fra varmtvannstank.
- Det er påvist at varmtvannstank er over 20 år
- Det er avvik:

Bereider anbefales tilkoblet direkte på det elektriske nettet uten bruk av støpsel.

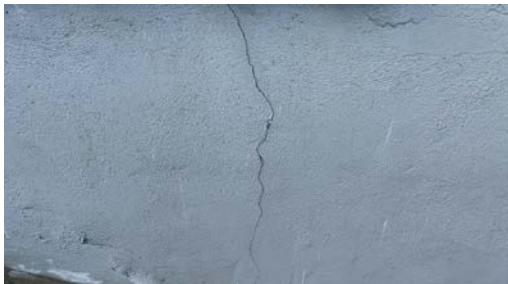
- Grunnmuren har sprekkdannelser.
- Det er avvik:

Overvåk tilstanden jevnlig. Tidspunktet for reparasjon og eventuelt når dette er nødvendig er vanskelig å si noe om. Bruken av underetg/kjeller vil også være avgjørende.

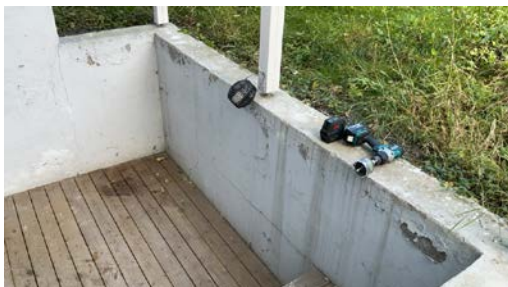
## TG 1 Forstøtningsmur

Støttemur utført med støpt betong.

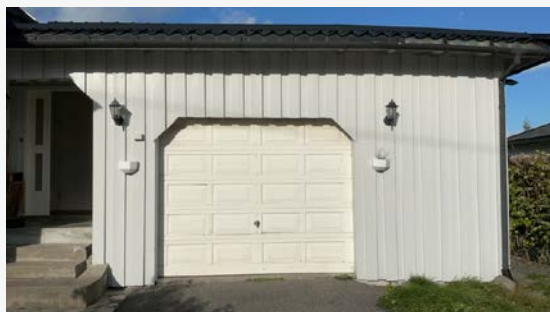
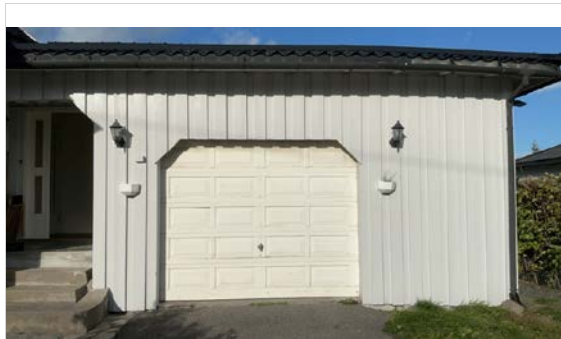
### Garasje

Bygningen har vedlikeholdsbehov.
