Smedvegen 1, 2816 GJØVIK

**Meget innholdsrik enebolig -
sentral beliggenhet på Gjøvik -
garasje - kort til dagligvare,
apotek, sentrum og Mjøsa.**

Befaringsdato: 09.10.2025

Rapportdato: 06.11.2025

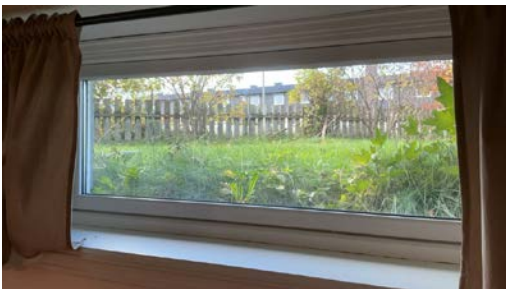
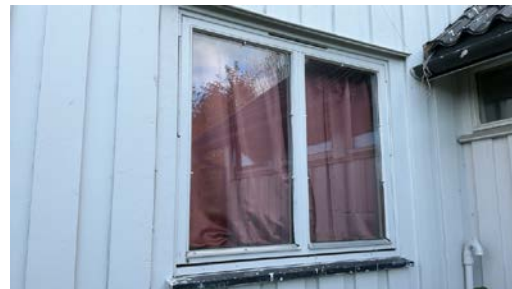
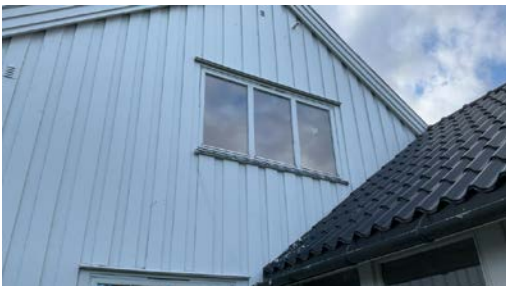
Karmene i vinduer er slitte og det er sprekker i trevirket.

Utskiftning/fornyning av eldre vinduer bør etter hvert påregnes som følge av alder/slitasje.

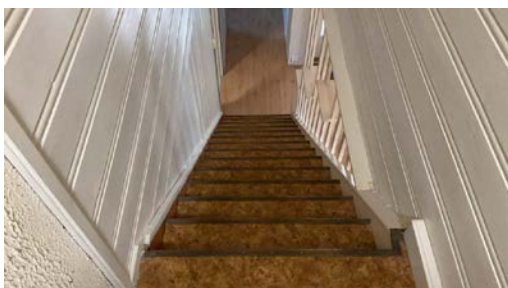
TG 1 Innvendige trapper

Innvendige trapper mellom etasjer er utført i trekonstruksjoner.

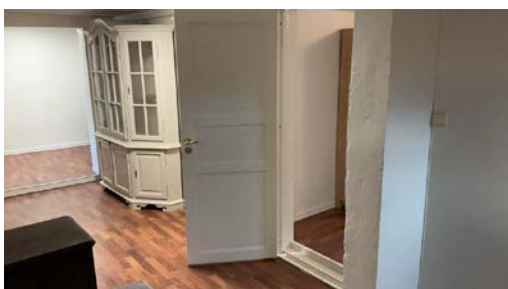
TG 1 Innvendige dører

Innvendige dører: Malte profilerte. Malte glatte.

Justeringer må kunne påregnes på tredører som kan bevege seg gjennom ulike årstider. Enkelte sår/merker må påregnes (normal bruksslitasje)

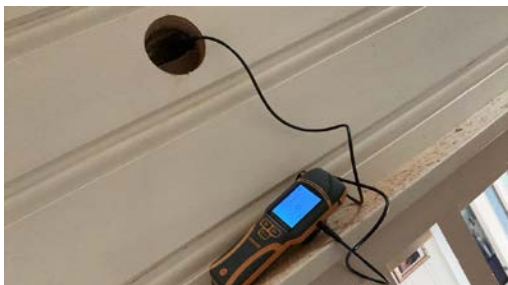
LOFTSETASJE > BAD

TG 0 Tilliggende konstruksjoner våtrom

Hulltaking er foretatt og det er ikke påvist unormale forhold.

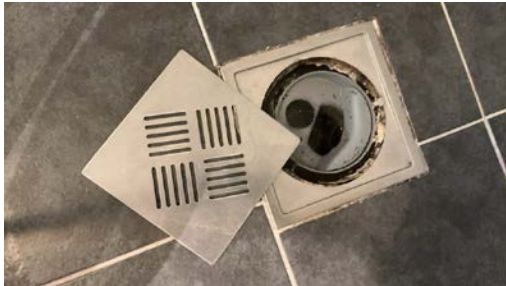
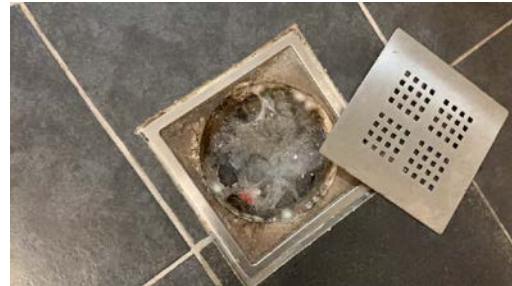
KJELLER > BAD

TG 2 Sluk, membran og tettesjikt

• Overvåk tilstanden jevnlig. For å få tilstandsgrad 0 eller 1 må tettesjiktet skiftes ut, men tidspunktet for når dette er nødvendig er vanskelig å si noe om. Ved renovering, påse at alle forhold med tettesjiktet, våtsone, sluk, røranlegg mv. dokumenteres.

Det anbefales ytterligere undersøkelser.

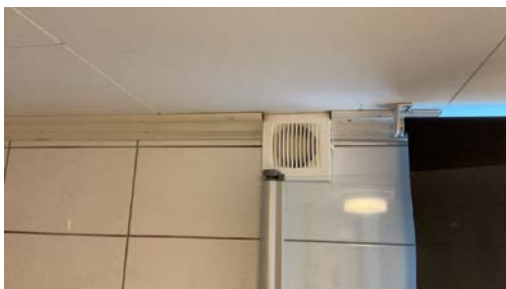
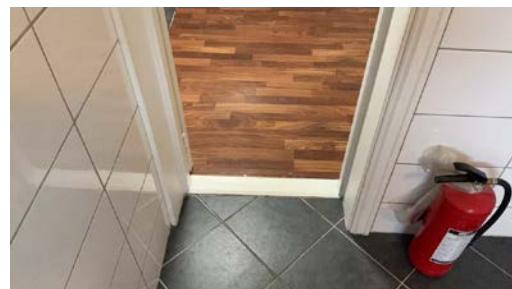
KJELLER > BAD

1 TG 1 Sanitærutstyr og innredning

Mekanisk avtrekk anbefales etablert. Tilluft i/under dør anbefales etablert.

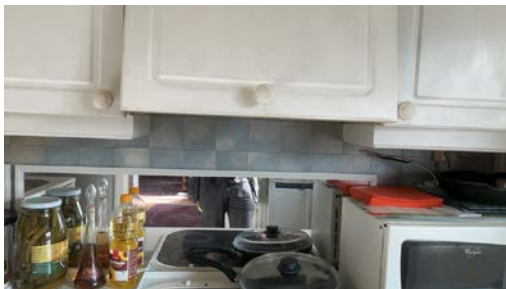
1. ETASJE > KJØKKEN

1 TG 1 Avtrekk

Kjøkkenventilator er montert over kokesone.

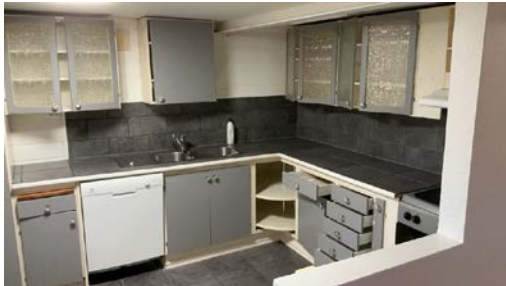
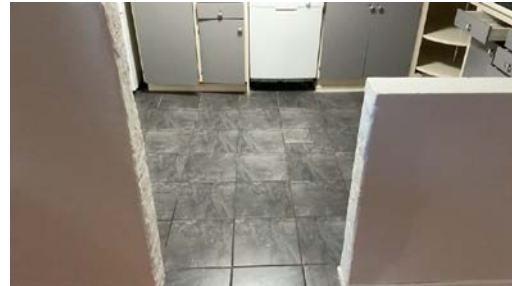
KJELLER > KJØKKEN

1 TG 2 Overflater og innredning

Avhengig av bruksmønster og krav til estetikk av kjøper kan det være påregnelig med utskiftning/utbedringer av kjøkkeninnredningen.

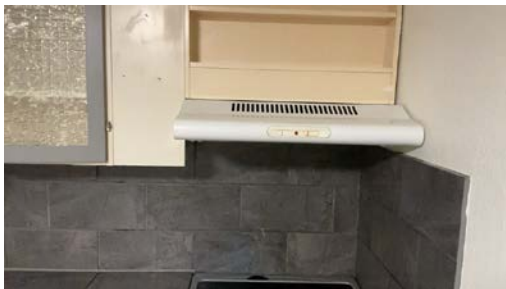
KJELLER > KJØKKEN

📍 TG 1 Avtrekk

Kjøkkenventilator er montert over kokesone.

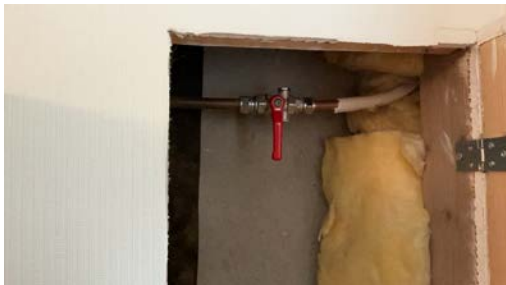
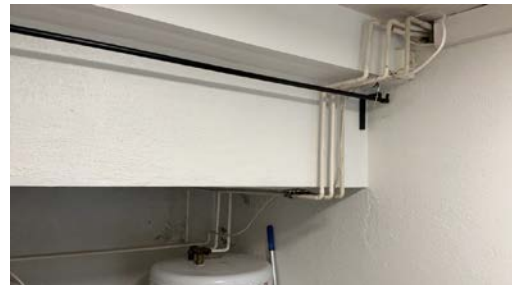
📍 TG 2 Avløpsrør

- Overvåk tilstanden jevnlig. For å få tilstandsgrad 0 eller 1 må røranlegget skiftes ut, men tidspunktet for når dette er nødvendig er vanskelig å si noe om. Ved renovering, påse at røranlegget dokumenteres av fagperson.

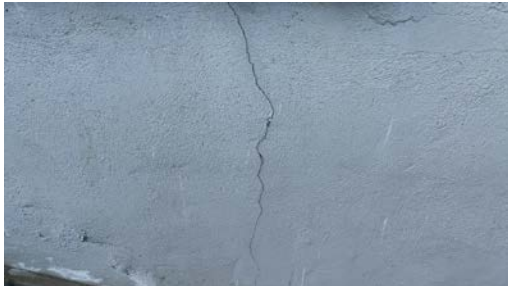
1 TG 1 Forstøtningsmurer

Støttemur utført med støpt betong.

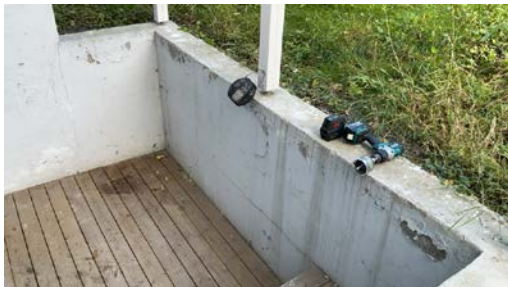
1 TG 2 Terrengforhold

Tomten er flat.

Viktig å lede vann bort fra fundamentene. Dette for å unngå belastning på mur/betong, hindre vanninntrenging og bevare lang brukstid på bygningsdelene under bakken. Fukt inn i konstruksjoner vil potensielt kunne føre til kapilærsug/fuktopptrekk i konstruksjoner rundt og kunne påføre store skader og kostnader.

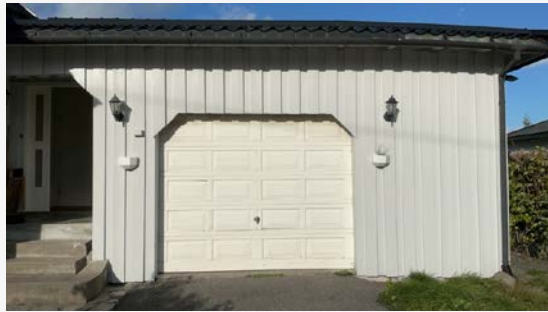
Garasje

Bygningen har vedlikeholdsbehov.
