# Tilstandsrapport

Fritidsbolig

Tomasvollvegen 73, 3528 HEDALEN

Rapportdato: 31.10.2024

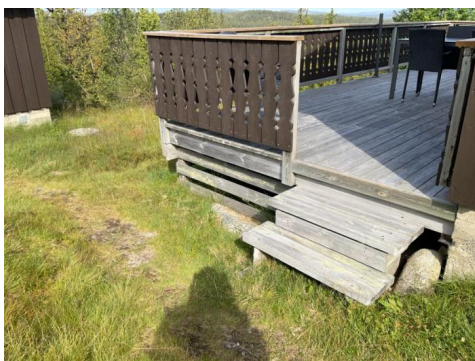
## TG 3 Utvendige trapper

Fra terrasse er det tretrapp ned på terreng.

- Rekkverk må monteres for å lukke avviket.

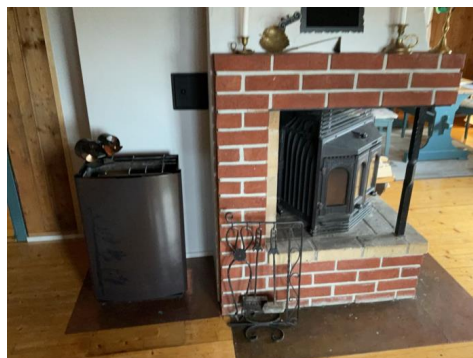
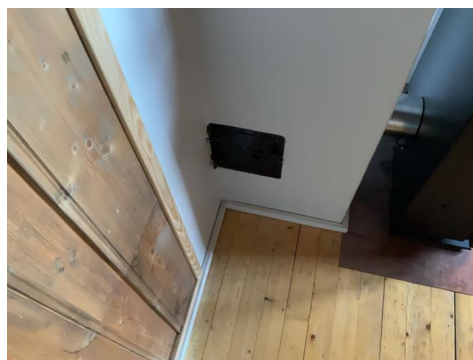
## Pipe og ildsted - 2

Det er montert Wallas parafinbrenner med eksosrør til pipe i stue. Brenselstank er plassert i krypkjeller ved luke.. Brenneren har opprigningsfunksjon for fjernstyring. Regelmessig service må gjennomføres på denne type brennere.

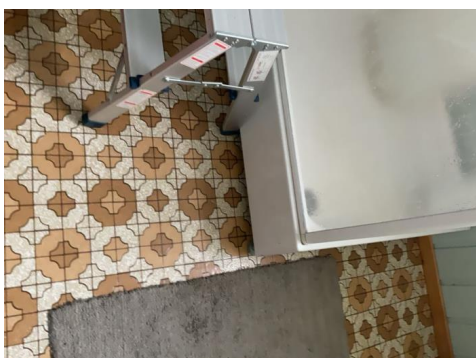
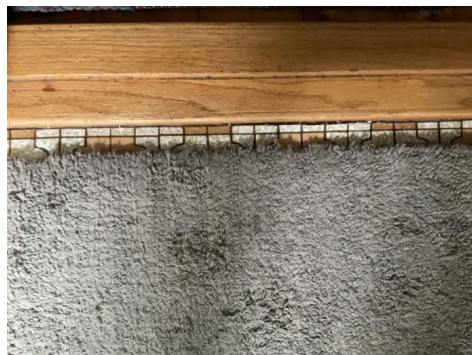
## ETASJE > HYTTEBAD

Det ble ikke registrert forhøyede fuktverdier i målinger i og rundt hyttebad. Det er ikke registrert andre unormale forhold ved hulltakingspunkt.

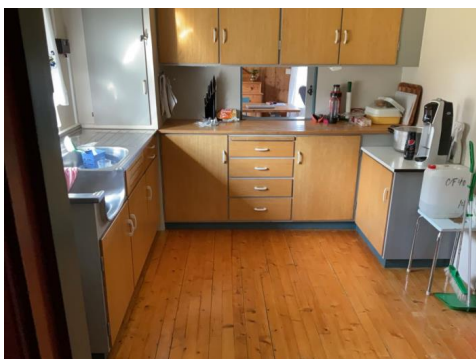
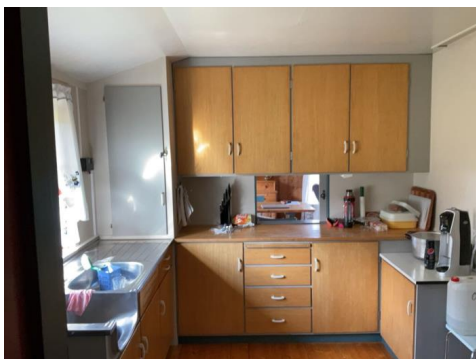
### ETASJE > KJØKKEN

Det er montert ventilator med avtrekk ut over komfyr/ kokesone.
