# Koselig hytte på fin naturtomt i stille og rolige omgivelser, ca. 940 moh. Sommervei - Solcelle -

# Tilstandsrapport

Befaringsdato: 13.08.2024

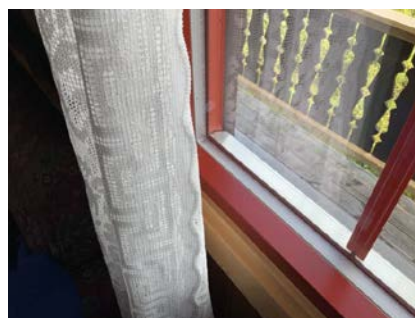
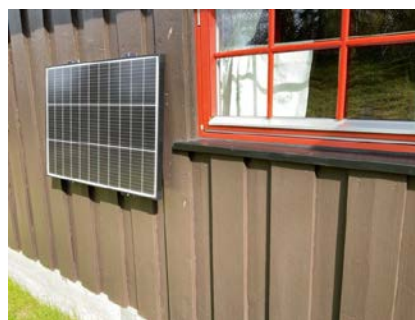
## TG 2 Dører

Ytterdør med trepanel på utsiden. Terrassedør med brystning og glassfelt. 2 lags glass og småruta sprosser.

- Dører må justeres.

Dør bør byttes til isolert dør med utadslående hengsling. Eksisterende dør bør justeres.

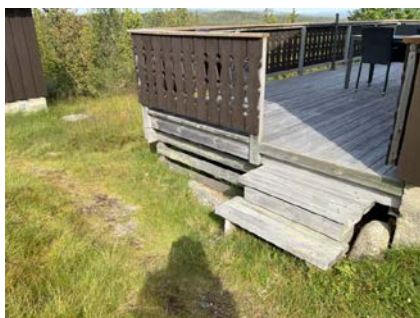
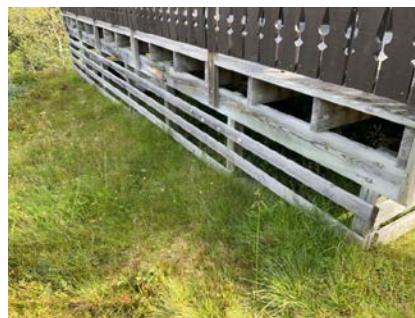
## TO 3 Utvendige trapper

Fra terrasse er det tretrapp ned på terreng.

- Rekkverk må monteres for å lukke avviket.

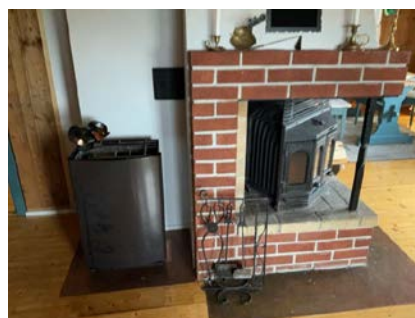
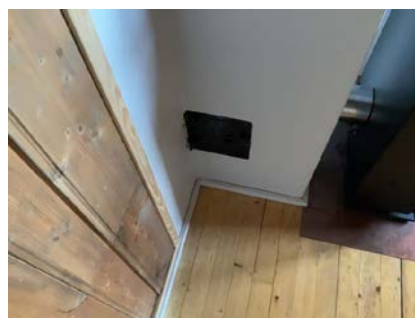
## Pipe og ildsted - 2

Det er montert Wallas parafinbrenner med eksosrør til pipe i stue. Brenselstank er plassert i krypkjeller ved luke.. Brenneren har opprinningsfunksjon for fjernstyring. Regelmessig service må gjennomføres på denne type brennere.

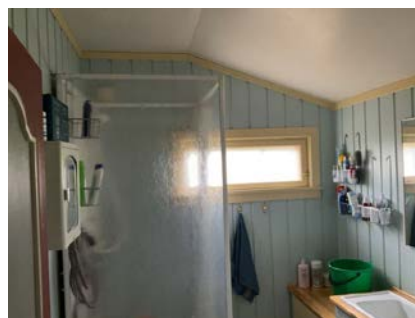
#### ! TG 2 Overflater Gulv

- Det er påvist avvik i fallforhold til sluk i forhold til krav i forskrift på byggetidspunktet.

For å oppnå tg 0 eller 1 må det etableres fall på gulv i tillegg til oppbrett belegg på vegg. Før eventuelle tiltak gjennomføres må vann benyttes med forsiktighet.

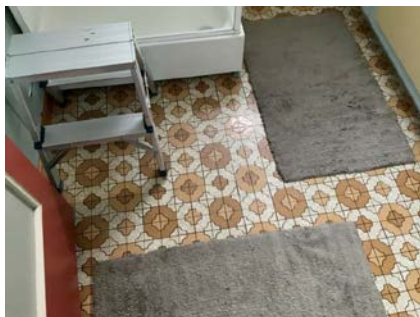
### ! TG 3 Sluk, membran og tettesjikt

For å oppnå tg 0 eller 1 må tett membran og sluk etableres. Før forbedringer er gjennomført må vann benyttes med forsiktighet. Vannspøl på gulv kan føre til skader i konstruksjoner.

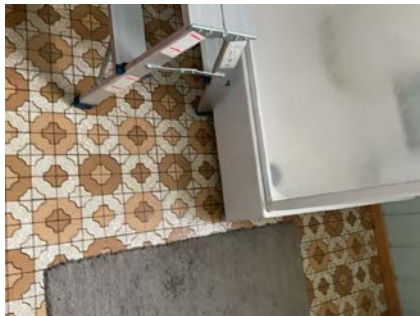
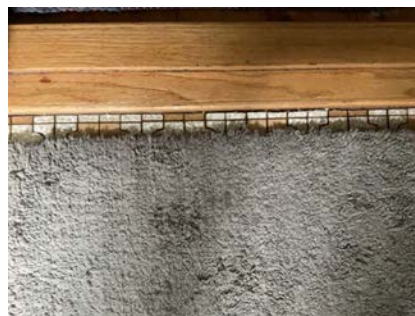
### ! TG 1 Sanitærutstyr og innredning

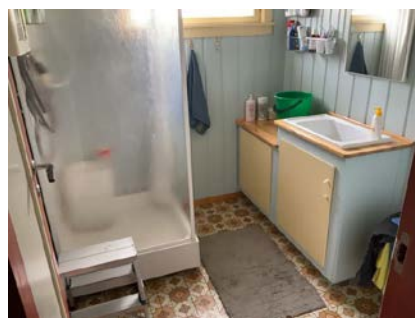
### ! TG 2 Ventilasjon

- Elektrisk avtrekksvifte bør monteres for å lukke avviket.

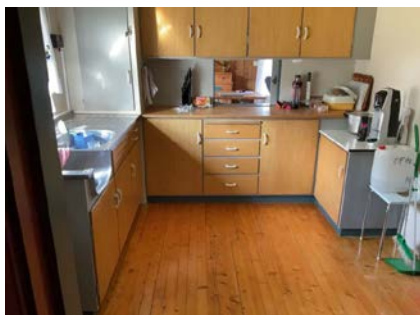
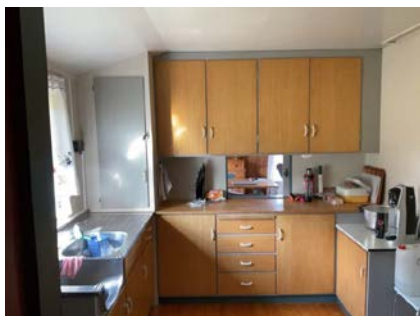
#### TO 1 Avtrekk

Det er montert ventilator med avtrekk ut over komfyr/ kokesone.

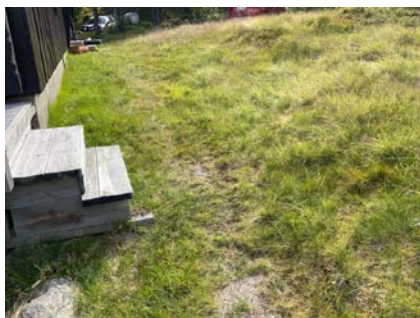
## ! TG 2 Grunnmur og fundamenter

Ringmur av betong bygd rett på terreng av stedlige masser.

- Grunnmuren har sprekkdannelser.

Da byggepakte tilsier at bevegelser gjennom året vil forekomme vil omfang sprekker kunne endre seg. Tiltak med stabilisering i tillegg til lokale utbedringer vurderes.
