# Koselig hytte på fin naturtomt i stille og rolige omgivelser, ca. 940 moh. Helårsvei - Solcelle

# Tilstandsrapport

Befaringsdato: 13.08.2024

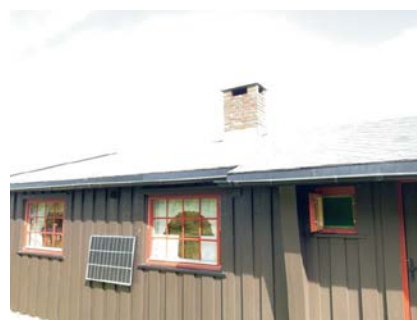
### TG 1 Nedløp og beslag

Takrenner av metall med lakkert overflate. Nedløp ført i rør til sisterner. På nedsiden er det utkast under renne til terreng som heller bort fra bygget. Ved befaringen er det tørt og dermed er ikke sjekk vedrørende lekkasje gjennomført.

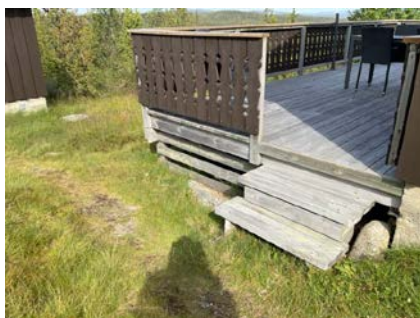
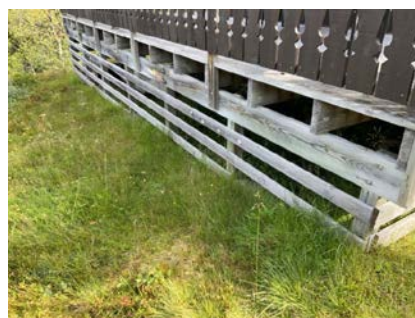
## TO 3 Utvendige trapper

Fra terrasse er det tretrapp ned på terreng.

- Rekkverk må monteres for å lukke avviket.

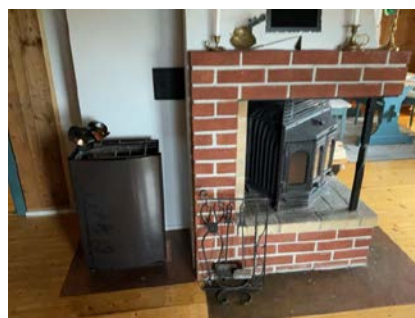
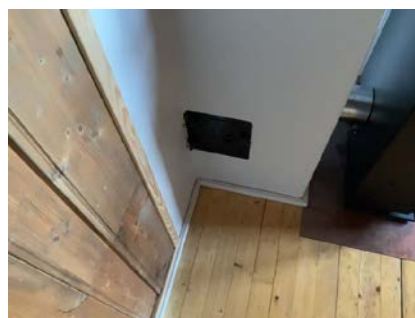
## Pipe og ildsted - 2

Det er montert Wallas parafinbrenner med eksosrør til pipe i stue. Brenselstank er plassert i krypkjeller ved luke.. Brenneren har opprinningsfunksjon for fjernstyring. Regelmessig service må gjennomføres på denne type brennere.

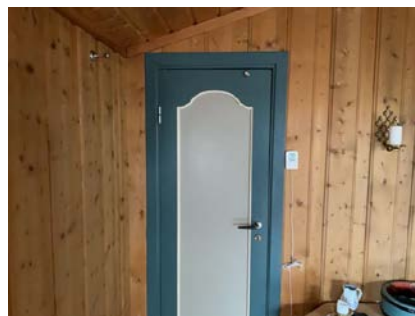
## VÅTROM

### ETASJE > HYTTEBAD

- Det er vindu/dør med ikke fuktbestandige materialer i våtsonen (ved vask, dusj, badekar, osv.), løsningen eller byggematerialet er uegnet

Bruk av vann må skje med forsiktighet. For å oppnå fullverdi våtrom med tg0 eller1 må overflater byttes i våtsoner.

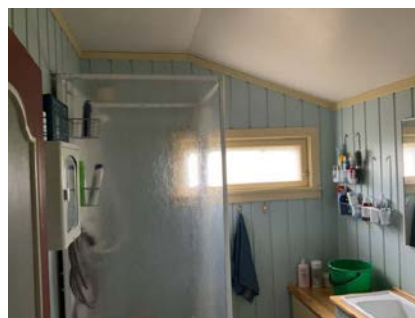
### ETASJE > HYTTEBAD

#### ! TG 2 Overflater Gulv

- Det er påvist avvik i fallforhold til sluk i forhold til krav i forskrift på byggetidspunktet.

For å oppnå tg 0 eller 1 må det etableres fall på gulv i tillegg til oppbrett beleggt på vegg. Før eventuelle tiltak gjennomføres må vann benyttes med forsiktighet.

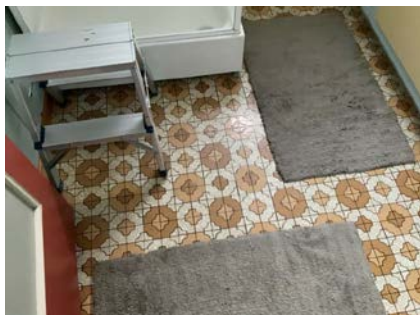
## ETASJE > HYTTEBAD

### ! TG 3 Sluk, membran og tettesjikt

For å oppnå tg 0 eller 1 må tett membran og sluk etableres. Før forbedringer er gjennomført må vann benyttes med forsiktighet. Vannspøl på gulv kan føre til skader i konstruksjoner.

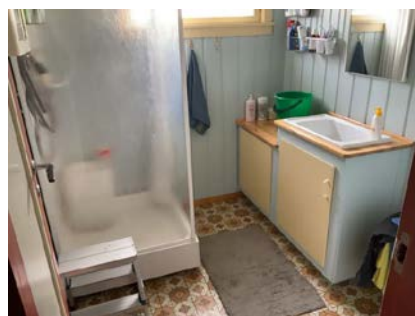
## ETASJE > HYTTEBAD

### ! TG 2 Ventilasjon

- Elektrisk avtrekksvifte bør monteres for å lukke avviket.

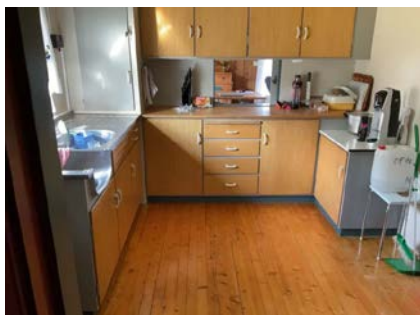
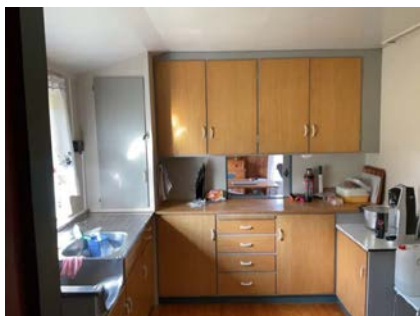
#### ! TG 1 Avtrekk

Det er montert ventilator med avtrekk ut over komfyr/ kokesone.

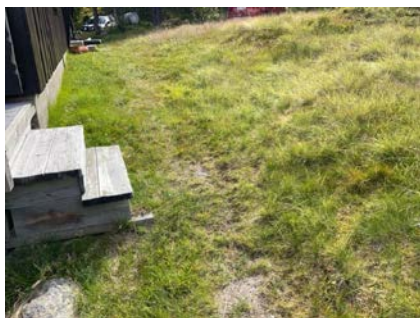
## ! TG 2 Grunnmur og fundamenter

Ringmur av betong bygd rett på terreng av stedlige masser.

- Grunnmuren har sprekkdannelser.

Da byggepakte tilsier at bevegelser gjennom året vil forekomme vil omfang sprekker kunne endre seg. Tiltak med stabilisering i tillegg til lokale utbedringer vurderes.
