# Tilstandsrapport

Fritidsbolig

Tomasvollvegen 73, 3528 HEDALEN

Befaringsdato: 10.10.2025

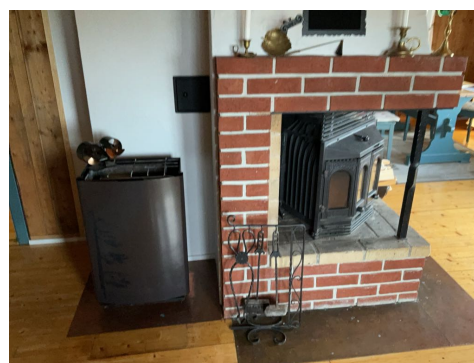
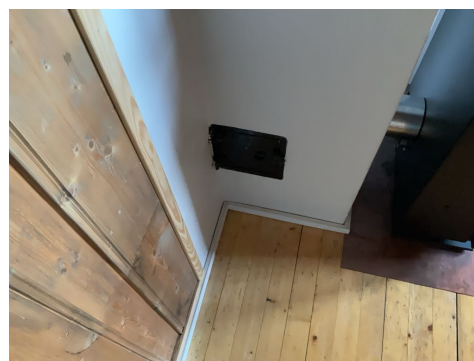
Renovering av pipe må påregnes.

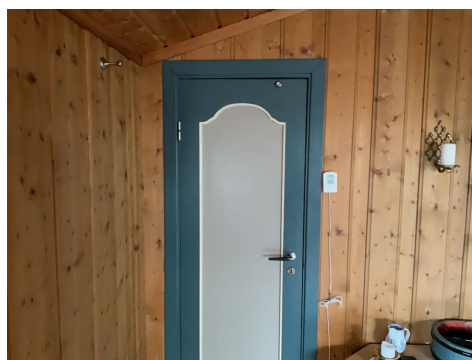
- Andre tiltak:
- Det bør foretas tiltak på enkelte dører.

For å oppnå normal funksjon må dører justeres.

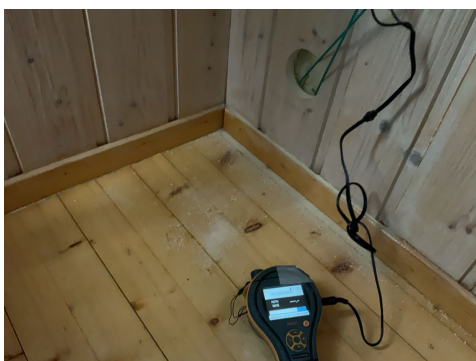
### ! TG 1 Tilliggende konstruksjoner våtrom

Det ble ikke registrert forhøyede fuktverdier i målinger i og rundt hyttebad. Det er ikke registrert andre unormale forhold ved hulltakingspunkt.

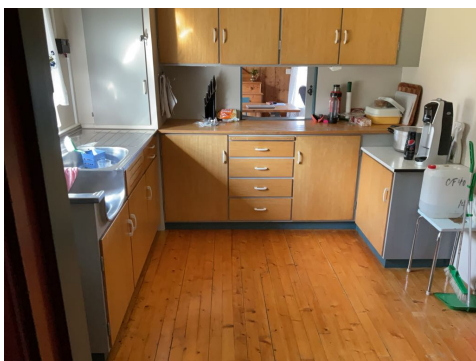
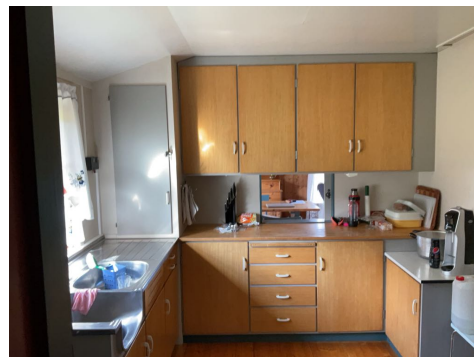
### ! TG 1 Overflater og innredning

Kjøkkeninnredning med finerte glatte fronter. Heltre benkeplate hovedbenk, laminert benkeplate sidebenk.. Det er oppvaskbeslag av metall. Komfyr med propandrift. Innredning typisk for byggeår. Innredning med normal tilstand ut fra alder.
