# Koselig hytte på fin naturtomt i stille og rolige omgivelser, ca. 940 moh.

# Tilstandsrapport

Befaringsdato: 10.10.2025

Rapportdato: 22.10.2025

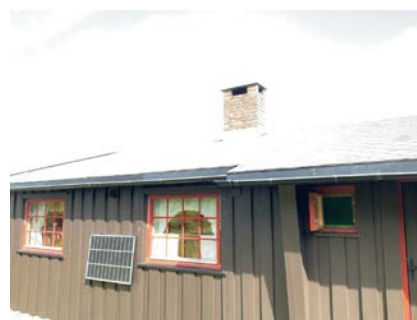
### TG 1 Nedløp og beslag

Takrenner av metall med lakkert overflate. Nedløp ført i rør til sisterner. På nedsiden er det utkast under renne til terreng som heller bort fra bygget. Ved befaringen er det tørt og dermed er ikke sjekk vedrørende lekkasje gjennomført.

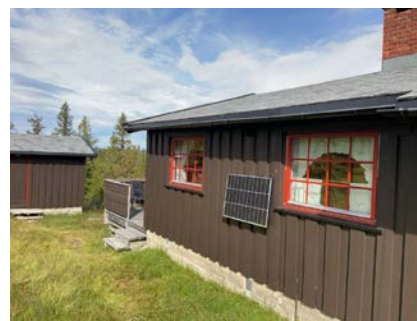
### TG 2 Veggkonstruksjon

Konstruksjonen har begrenset lufting av kledning. Ut fra dagens byggemåte er dette å se på som et avvik. Ved oppføringstidspunkt var benyttet byggemåte typisk for området. Byggemåten har i dette området normalt sett ikke ført til skader av betydning, dette gjelder også i dette tilfellet. Byggemåte er typisk for område og oppføringstidspunkt. Utvendig kledning er vel 50 år gammel. Noe kledning med sprekkdannelser er registrert, må sees på som normalt ut fra alder.

Utskifting av enkeltbord må påregnes. Ved omlegging av kledning anbefales det å etablere lufting. Konsekvens av manglende lufting vil kunne være kondensering med påfølgende fukt/ råteskader

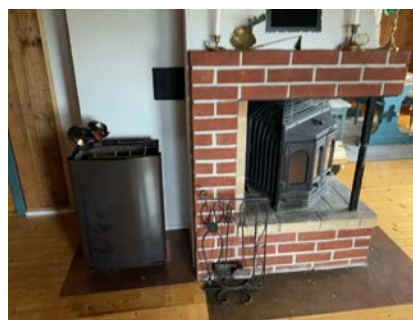
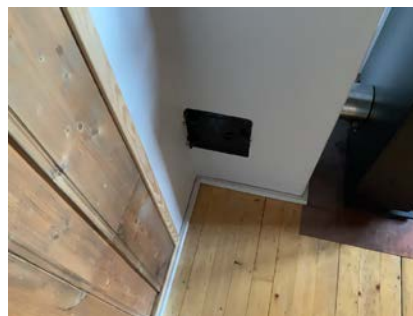
- Det anbefales å montere ildfast plate under luker på pipe.
- Det må foretas tiltak for å lukke avviket.

Renovering av pipe må påregnes.

Kostnadsestimat: 10 000 - 50 000

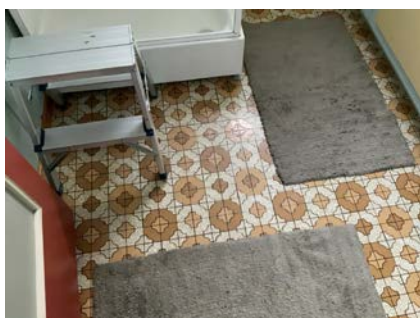
### TG 3 Sluk, membran og tettesjikt

For å oppnå tg 0 eller 1 må tett membran og sluk etableres. Før forbedringer er gjennomført må vann benyttes med forsiktighet. Vannsøl på gulv kan føre til skader i konstruksjoner.

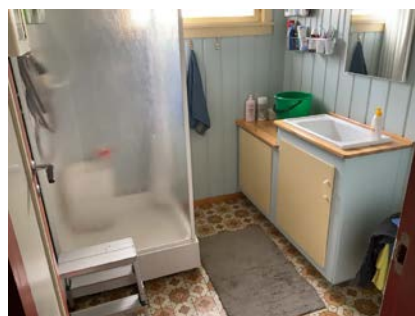
### TG 2 Ventilasjon

Manglende ventilering vil kunne føre til fukt/ damp legger seg på overflater og siger ut til tilstøtende konstruksjoner.

- Elektrisk avtrekksvifte bør monteres for å lukke avviket.

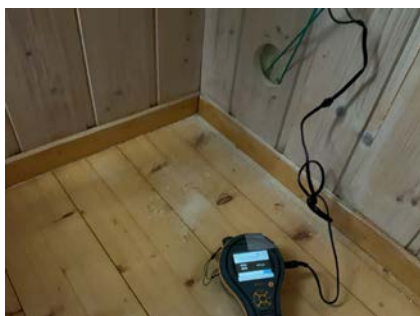
### TG 1 Tilliggende konstruksjoner våtrom

Det ble ikke registrert forhøyede fuktverdier i målinger i og rundt hyttebad. Det er ikke registrert andre unormale forhold ved hulltakingspunkt.

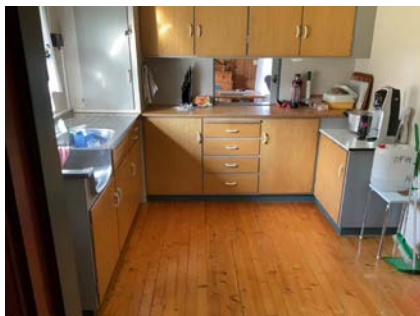
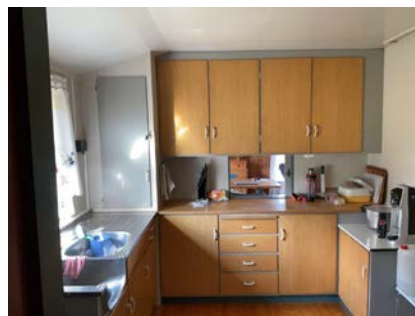
### ETASJE > KJØKKEN

### TG 1 Avtrekk

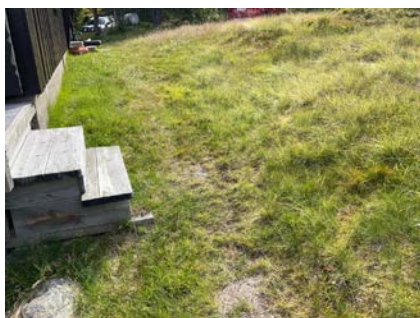
## ! TG 2 Grunnmur og fundamenter

Ringmur av betong bygd rett på terreng av stedlige masser.

- Grunnmuren har sprekkdannelser.

Da byggempte tilsier at bevegelser gjennom året vil forekomme vil omfang sprekker kunne endre seg. Tiltak med stabilisering i tillegg til lokale utbedringer vurderes.

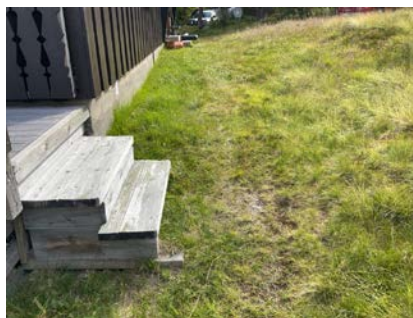
## ! TG 2 Utvendige vann- og avløpsledninger

- Det er ikke behov for utbedringstiltak siden anlegget fungerer i dag, men ut ifra alder kan skader plutselig oppstå på eldre anlegg.
