# Tilstandsrapport

Boligbygg med flere boenheter

Bryggekannten 8 A, 1531 MOSS

Befaringsdato: 07.07.2025

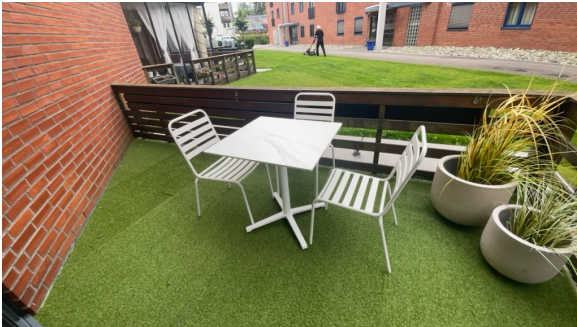
På baksiden av terrasserekkverk er det gjort klart fundament for montering av varmepumper for flere etasjer. Det må påregnes støy fra disse.

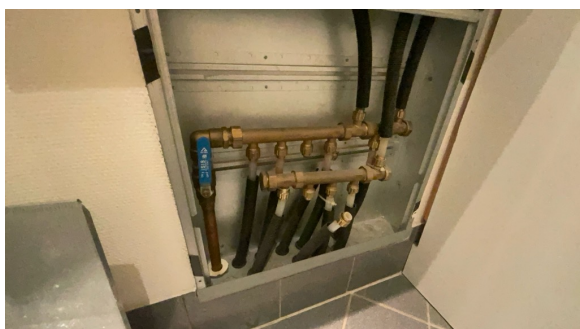
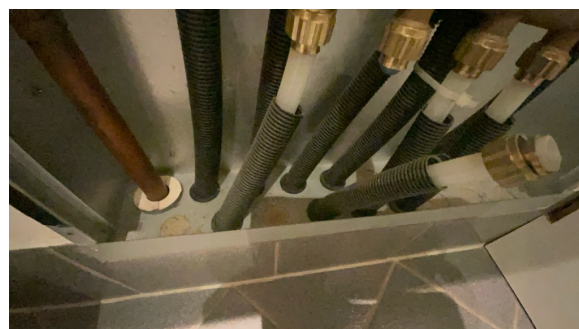
### TG 1 Avløpsrør

Det er avløpsrør av plast.
