# Tilstandsrapport

Andelsleilighet

Nybakveien 111, 2013 SKJETTEN

Befaringsdato: 27.08.2025

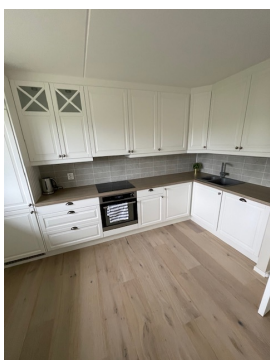
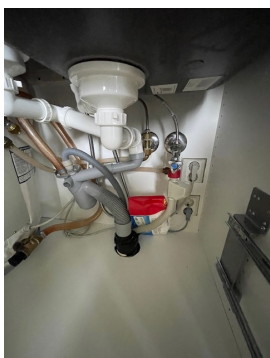
Kjøkkenet har innredning med profilerte fronter. Benkeplaten er av laminat. Det er kjølfrysenskap, oppvaskmaskin, platetopp og stekeovn.

Det anbefales å installere lekkasjestopper og komfyrvakt selv om dette ikke var et krav da denne boligen ble bygget.

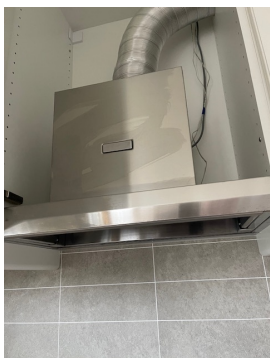
### TG 1 Avtrekk

Det er avtrekk via mekanisk avtrekksanlegg i boenheten.

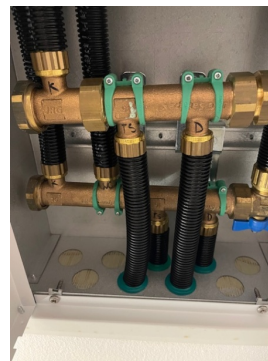
### TG 1 Vannledninger

Innvendige vannledninger er av plast (rør i rør). Fordelerskap med stoppekran er plassert i himling i bad. Det er besiktiget i rørskap.
