Tilstandsrapport

Boligbygg med flere boenheter

Østlia 64, 2319 HAMAR

Befaringsdato: 13.04.2026

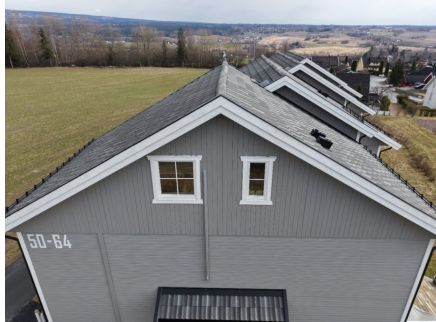
TG 1 Takkonstruksjon/Loft

Boligen er oppført som en lukket konstruksjon med innredet loftsetasje. Bygningsdelen lar seg kun derfor inspisere visuelt fra utsiden og innvendige overflater. Det ble ikke registrert avvik.
