# Tilstandsrapport

H.delt 1/2 Tomannsbolig

Blåmannveien 6, 8007 BODØ

Befaringsdato: 15.08.2024

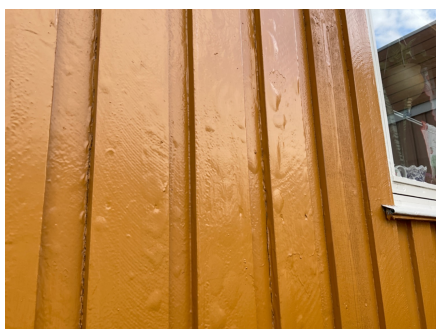
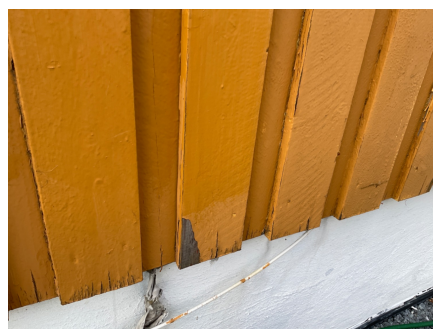
Vestvegg

- Det er påvist spredte råteskader i bordkledningen.

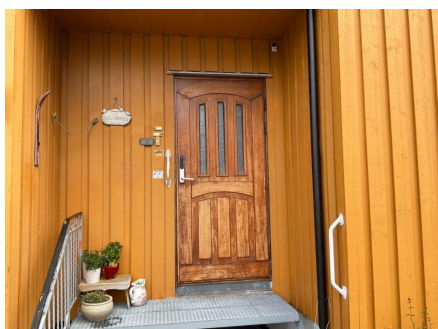
- Karmene i dører er værslitte utvendig og det er sprekker i trevirket.

Det må påregnes naturlig tidsmessig vedlikehold/ aldersmessig utskiftingsintervall, smøring av lukkefunksjoner, overflatebehandling av karm etc.

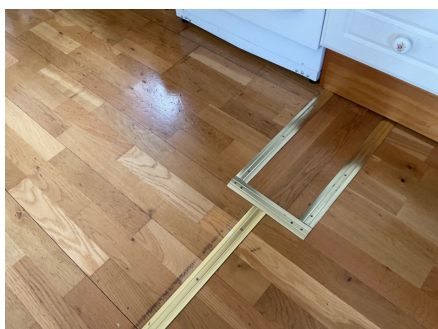
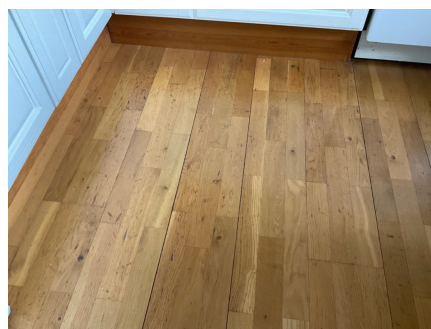
- Det er påvist andre avvik:

Noe generell modernisering bør vurderes.

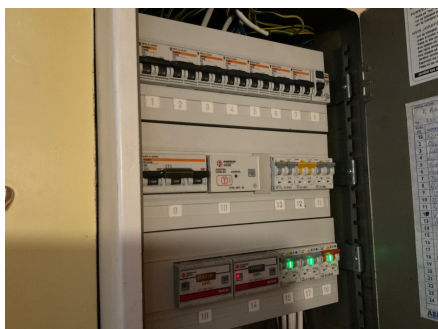
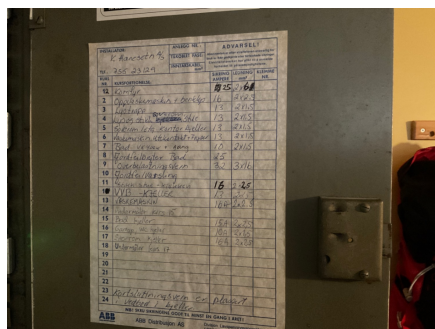
**Ja Det bemerkes at det kun er utført en enkel visuell inspeksjon av anlegget. På grunn av alder og registrerte forhold bør det utføres en el.kontroll, da boligen er 70 år.**
