aktiv.

Blåmannveien 6, 8007 BODØ

**Østbyen - Innholdsrik halvpart av  
2 mannsbolig - solrikt - garasje-  
full 1 etg/kjeller - gode solforhold  
-sentrumsnært**

| Tilstandsrapport ..... | 43 |

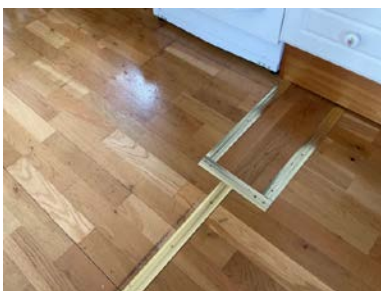
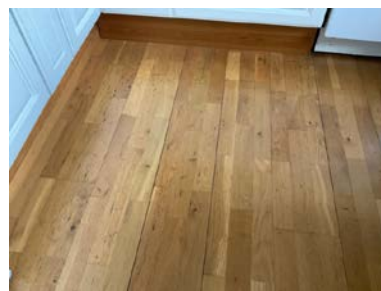
### TG 2 Etasjeskille/gulv mot grunn

Etasjeskiller er av trebjelkelag.

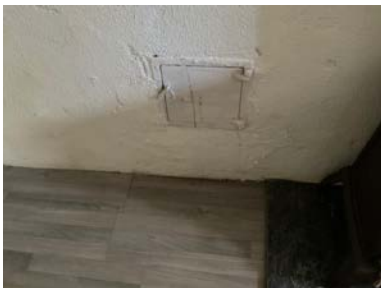
## 1 TG 2 Rom Under Terreng

Gulvet har laminat og er av betong. Veggene har plater, panel og betong/mur. Hulltaking er foretatt uten å påvise unormale forhold. Hulltaking er foretatt ved/i Bod. Fuktkvotemåling (vekt%) i konstruksjonen ble målt til 13.

- Det er påvist indikasjoner på noe fuktgjennomtrenging inn i kjellermur.

- Det påviste fuktnivå gir grunn til å overvåke konstruksjonen jevnlig for å se utvikling over tid, og eventuelt foreta tiltak for å unngå fuktskader.

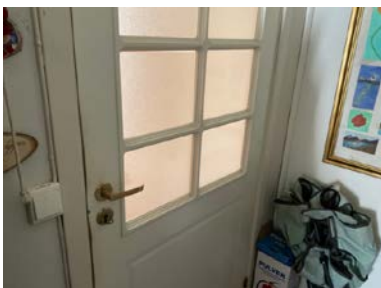
Det er ikke Brann og lyddør

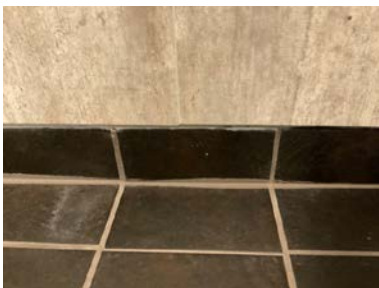
Bunnlist er ikke montert

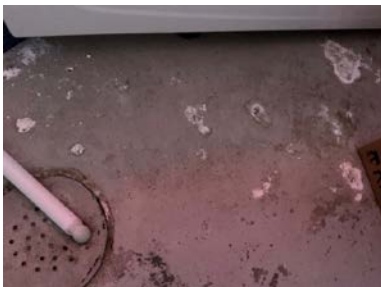
## KJELLER > VASKEROM

### TG 3 Sluk, membran og tettesjikt

- Det må etableres tilfredsstillende membran/tettesjikt i våtrommets våtsone. Alle forhold med tettesjikt, våtsone, sluk m.m. må dokumenteres. Manglende membran/tettesjikt medfører risiko for lekkasjer og fukt i konstruksjonen.

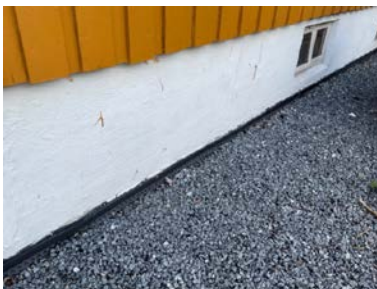
### Grunnmur og fundamenter

Bygningen har grunnmur i betongstein.

- Grunnmuren har sprekkdannelser.

Sprekk i murpuss grunnmur ut mot Blåmannveien.

- Lokal utbedring må utføres.
