# Tilstandsrapport

Enebolig

Stemhølen 20 , 4406 FLEKKEFJORD

Befaringsdato: 14.01.2026

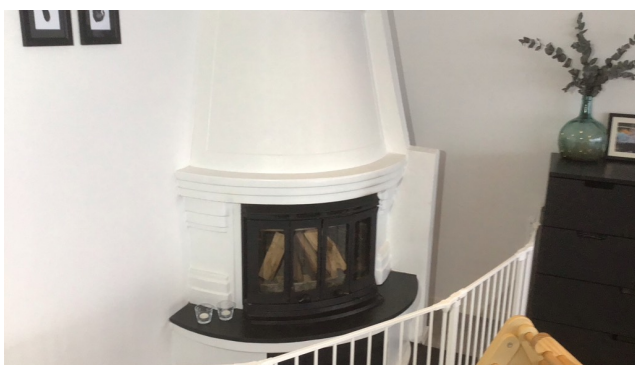
## TG 1 Pipe og ildsted

Elementpipe med ovn i kjellerstue og peis ovn i stue.  
Ved inspeksjon av utvendige overflater på pipe og brannmur, ble det ikke registrert sprekker eller riss av betydning.  
For teknisk tilstandsanalyse av pipe og ildsted, henvises det til lokalt brann- og feiervesen

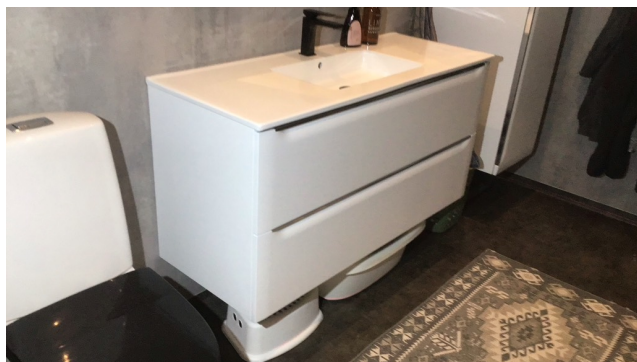
ETASJE > BAD

## TG 1 Sanitærutstyr og innredning

Det er montert baderomsinnredning med nedfelt vask, toalett, dusjhjørne

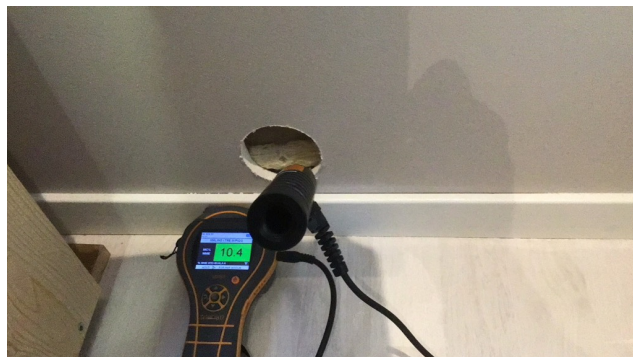
KJELLER > BAD/VASKEROM

## TG 1 Tilliggende konstruksjoner våtrom

Hulltaking utført i soverom bak dusj.  
Ikke påvist unormale fuktverdier på kontrollert område. 10,4 vektprosent

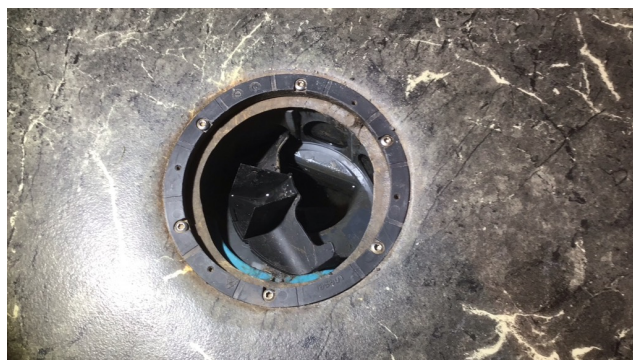
KJELLER > BAD/VASKEROM

## TG 1 Sluk, membran og tettesjikt

Badet har plastsluk og synlig vinylbelegg under klemring som tettesjikt.

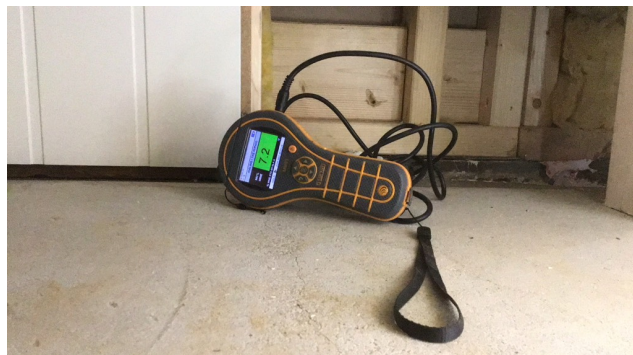
Hulltaking utført i gang under trappen bak dusj.

Ikke påvist unormale fuktverdier på kontrollert område. 7,2 vektprosent
