# Tilstandsrapport

Enebolig

Stemhølen 20 , 4406 FLEKKEFJORD

Rapportdato: 18.01.2026

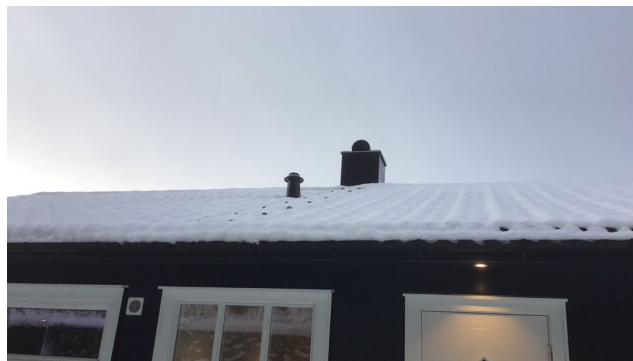
-Det anbefales montering av snøfangere på tak over områder hvor det foregår ferdsel på vinterstid.
