Stemhølen 20, 4406 FLEKKEFJORD

**Stemhølen - Meget pent renoveret  
enebolig med flott utsikt! Garasje  
og carport!**

Befaringsdato: 14.01.2026

Rapportdato: 18.01.2026

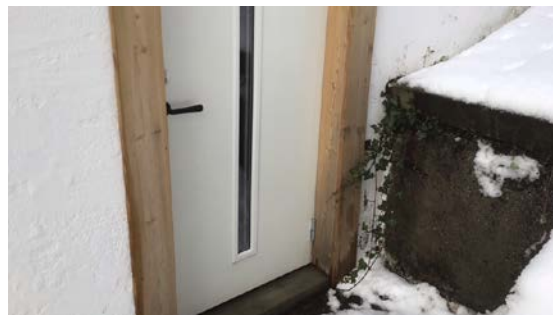
Utettheter mellom dørkarm og dørblad på kjellerdør

-Det bør gjøres tiltak på kjellerdør med tetting under dørkarm og  
montering av beslag

-Kjellerdør må justeres for å stoppe trekk

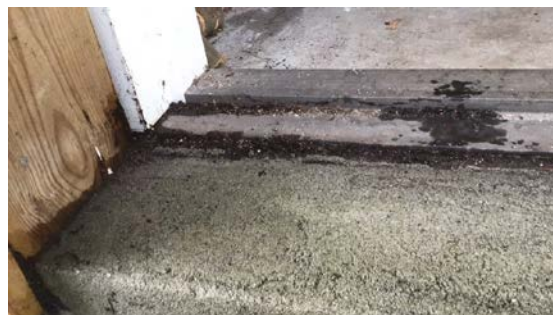
Kjellerdør med utettheter under dørsvill

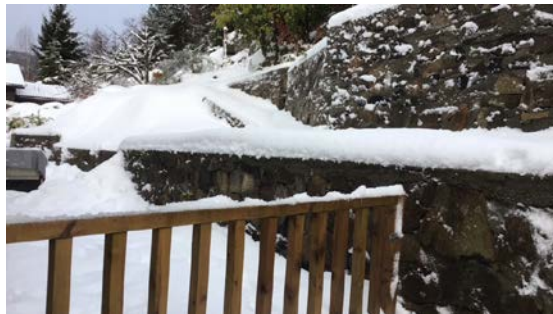
- Det bør foretas nærmere undersøkelser av forstøtningsmurer når de er snøfri.
- Rekkverk/annen sikring på forstøtningsmur må settes opp/utbedres.
