Stemhølen 20, 4406 FLEKKEFJORD

**Stemhølen - Meget pent renoveret  
enebolig med flott utsikt! Garasje  
og carport!**

Befaringsdato: 14.01.2026

Rapportdato: 18.01.2026

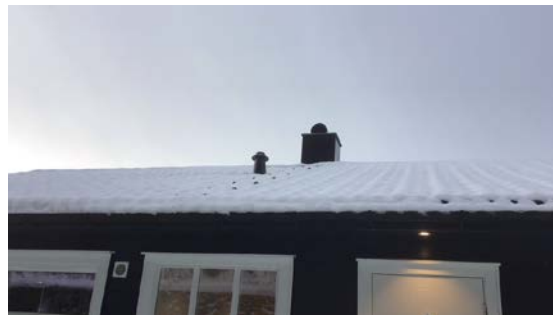
- Det er avvik:  
-Enkelte sutaksplater er nedbøyd og løsnet fra takkonstruksjonen med fare for lekkasje

-Det må gjøres tiltak på undertaket for å forhindre lekkasje i konstruksjonen

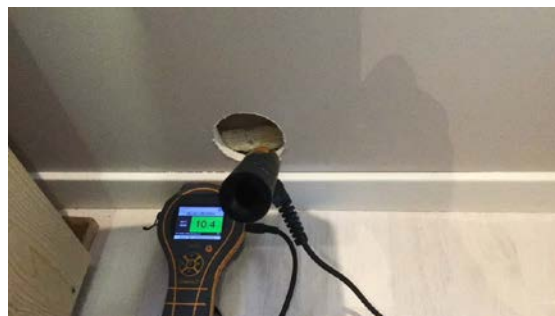
Hulltaking utført i soverom bak dusj.  
Ikke påvist unormale fuktverdier på kontrollert område. 10,4 vektprosent

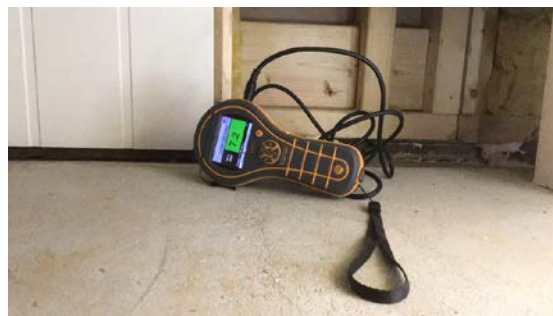
Hulltaking utført i gang under trappen bak dusj.

Ikke påvist unormale fuktverdier på kontrollert område. 7,2 vektprosent
