# Tilstandsrapport

📍 Bukkholtvegen 29, 2335 STANGE

# Gnr. 97, Bnr. 258, Snr. 2

Oppdragsnr: 20009-1120

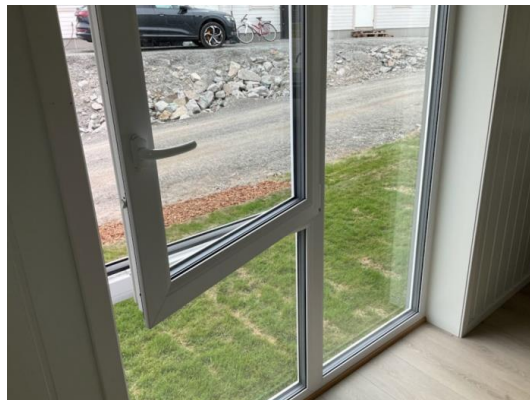
Heltre vinduer med 3-lags energiglass. Glassenes produksjonsår er: 2020

Vinduene har utvendig vannbrett m/ beslag.

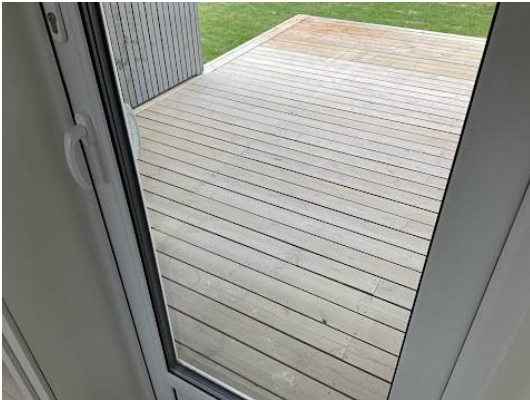
## Dører

Massiv ytterdør av tre med glassfelt.  
Terrassedører av tre med 3-lags isolerglass. Glassenes produksjonsår er: 2020

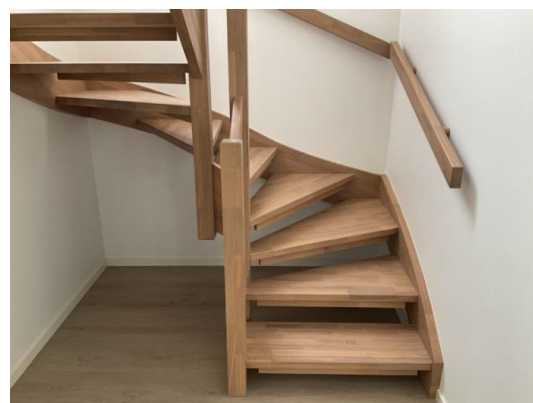
Boligen har trapp i trekonstruksjoner. 2-sidig rekkverk-/håndløper.  
Rekkverk/returgelender med spiler.  
Høyde på rekkverk/returgelender målt til 90-92cm.

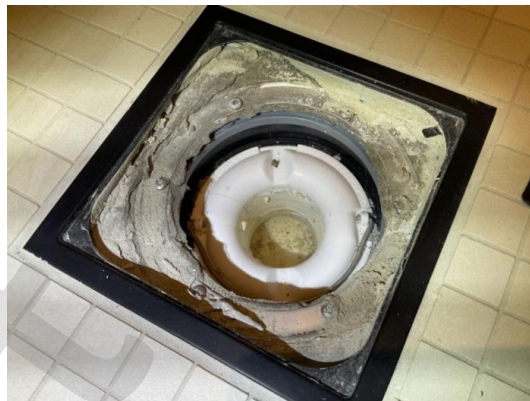
### Sluk, membran og tettesjikt

Plastsluk med påvist mansjett og klemring. Smøremembran med ukjent utførelse.

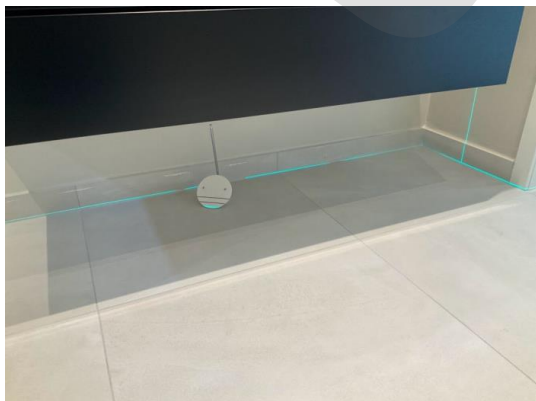
Flislagt gulv med elektriske varmekabler.

Det er påvist lokalt fall mot sluk i dusjsonen og i øvrige deler av gulv.

Innhent om mulig dokumentasjon på innebygde susterne. Tiltak som montering av fuktføler anbefales dersom håndtering av lekkasjevann ikke kan påvises på annen måte.

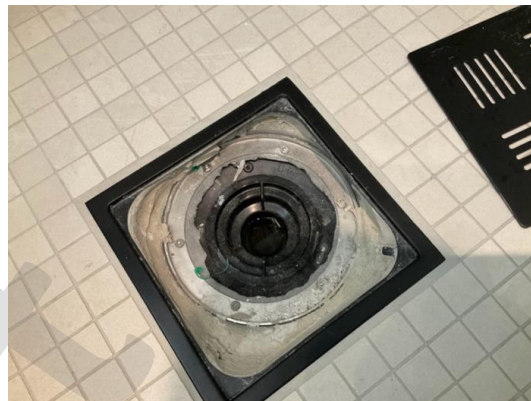
### Sluk, membran og tettesjikt

Plastsluk med påvist mansjett og klemring. Smøremembran med ukjent utførelse.

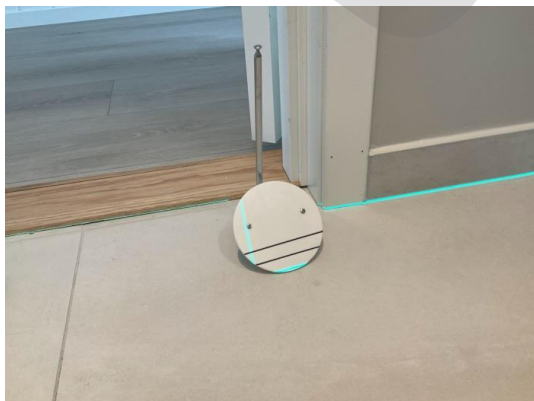
Flislagt gulv med elektriske varmekabler.

Det er påvist lokalt fall mot sluk i dusjsonen og i øvrige deler av gulv.

Tiltak som montering av fuktføler anbefales dersom håndtering av lekkasjevann ikke kan påvises på annen måte.

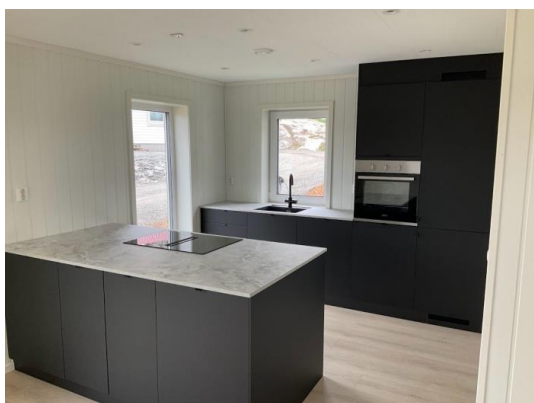
Åpen kjøkkenløsning mot stuedel. Laminat på gulv. Smartpanel på vegger og plater i himling.  
Kvik kjøkkeninnredning med underskap og høyskap av laminerte skrog og mdf-fronter. Laminerte benkeplater med nedfelt/planlimt oppvaskum og ett-greps armatur. Nedfelt platetopp (induksjon) med integrert ventilator. Integrerte hvitevarer, herunder oppvaskmaskin, stekeovn og kjøl/frys.  
Montert komfyrvakt og lekkasjesensor i/under kjøkkenbenk.

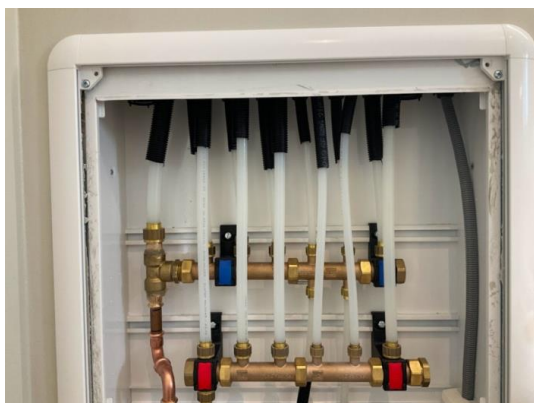
I hovedsak skjulte rørføringer med rør-i-rør. Fordelerskap i vegg på bad. Stoppekran og måler i fordelerskap.  
Boligen er utstyrt med lekkasjestoppersystem.

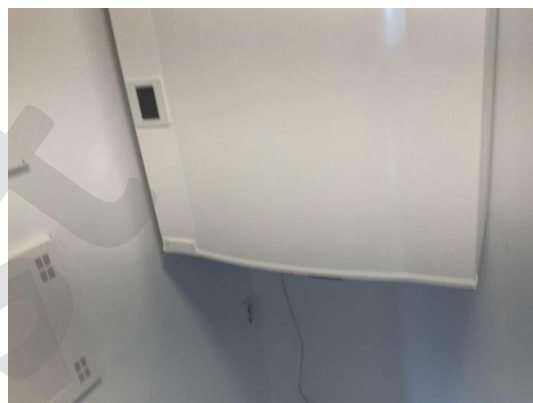
Boligen har balansert ventilasjonssystem med styrt avtrekk og tilluft.  
Aggregat plassert i teknisk rom.

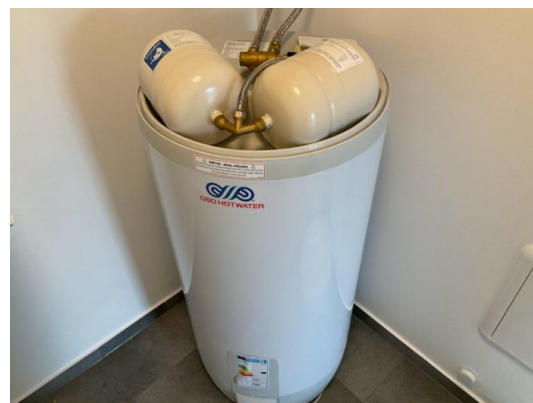
### Varmtvannstank

Varmtvannsbereider med kapasitet på 198 liter fra byggeåret.  
Produksjonsår på bereder er: 2021.  
Berederen er plassert i rom m/ sluk.

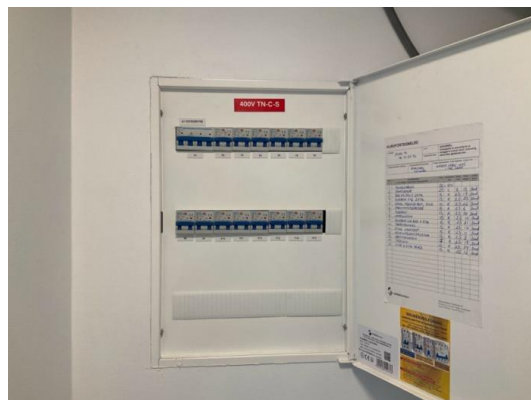
12. Foreta en helhetsvurdering av det elektriske anlegget, dets alder, allmenne tilstand og fare for liv og helse. Bør det elektriske anlegget ha en utvidet el-kontroll?

**Nei**
