Tilstandsrapport

Boligbygg med flere boenheter

Øvre Elverhøy 2B , 2322 RIDABU

Rapportdato: 27.04.2026

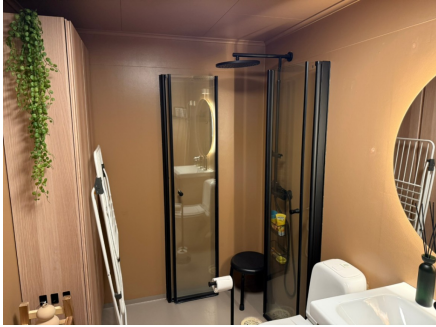
1. ETASJE > BAD

TG 1 Overflater vegger og himling

Det er målt mindre fall enn anbefalt på gulvet, med en høydeforskjell på ca. 20 mm mellom topp membran ved sluk og ved dørterskel. Det er også registrert stedvis slitt overflatebehandling. Forholdet medfører økt risiko for at vann blir stående på gulvet, med økt risiko for fuktbelastning og skadeutvikling i overflater og tilstøtende konstruksjoner.

Mer enn halvparten av forventet brukstid er passert på membranløsningen og slukløsningen. Det er også registrert hull etter tidligere innfestninger i dusjsonen, og tetting av disse er ikke dokumentert. Forringelse av tettesjiktet kan derfor ikke utelukkes. Forholdet medfører økt risiko for svekket tetthet og skadeutvikling i gulvkonstruksjonen og tilstøtende konstruksjoner.

Badet har avvik i fallforholdene og overflater med tegn til slitasje. Oppgradering av gulvoverflatene bør påregnes.
