Hedumveien 402, 1930 AURSKOG

**Småbruk med ca. 5,5 mål tomt,  
nydelig utsikt og fin beliggenhet,  
Oppussingsobjekt.**

# Tilstandsrapport

Befaringsdato: 02.07.2025

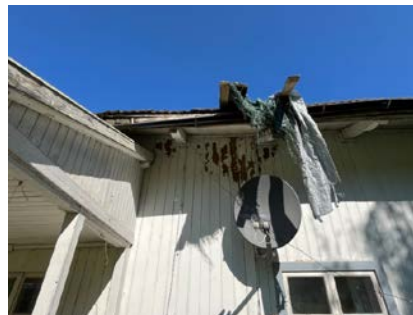
- Det er påvist avvik i beslagløsninger.
- Det mangler snøfangere på hele eller deler av taket, men det var ikke krav om dette på byggemeldingstidspunktet.
- Det er store deformasjoner i renner og nedløp.

Beslag ved tilbygg mot øst har lekkasjer. Vann kommer inn i takkonstruksjonen/loft.

Konsekvens av manglende takrenner/beslag er større fuktpåkjenning på vegger og takkonstruksjon.

Deformasjoner på takrenne

Det vil være naturlig med nye renner og beslag ved renovering av boligen.

**Kostnadsestimat: 50 000 - 100 000**

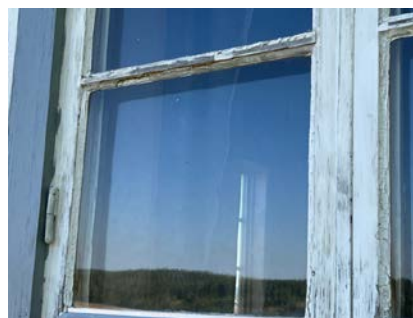
Stor værslitasje, kitt rundt glass er borte
