# Tilstandsrapport

Tomannsbolig

Øyren 12, 5561 BOKN

# gnr. 4, bnr. 21, snr. 2

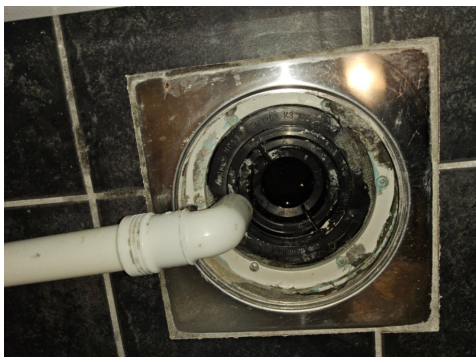
## ETASJE > VASKEROM

Eldre membranløsninger kan med tiden bli sprø og utvikle sprekker, noe som reduserer den vanntettende funksjonen. Dette kan medføre lekkasjer gjennom gulv og vegger og økt risiko for fukt- og følgeskader i underliggende konstruksjoner. Tettesjiktets tilstand bør overvåkes jevnlig. For å oppnå tilstandsgrad TG0 eller TG1 må tettesjiktet skiftes ut. Det er vanskelig å fastsette tidspunkt for når utskifting er nødvendig.
