# Tilstandsrapport

📍 Midtveien 53, 0598 OSLO

# gnr. 123, bnr. 1402

Rapportdato: 22.03.2024

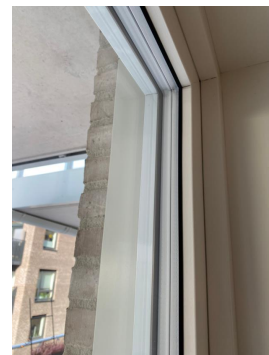
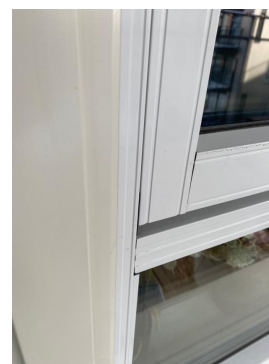
Vinduene vurderes å være i funksjonell stand. De tilfeldig valgte vinduene som ble funksjonstestet fungerte tilfredsstillende. Alle vinduene er ikke testet ved åpning, og det vil derfor kunne forekomme avvik på vinduer som ikke er funksjonstestet.

Det er normalt at vindusrammer og vinduskarmer kan være/er utsatt for slitasje. Det kan derfor være enkelte skader/slitasjer som betraktes som mindre overflateskader. Slike skader blir derfor ikke spesifisert, vurdert eller bemerket.

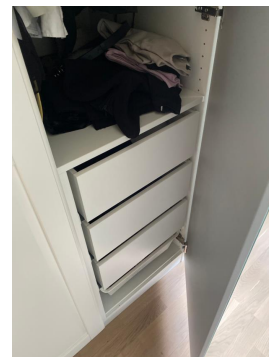
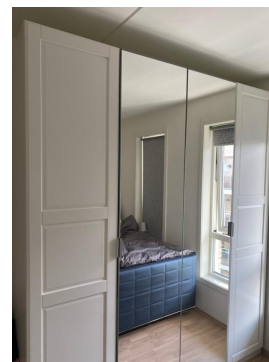
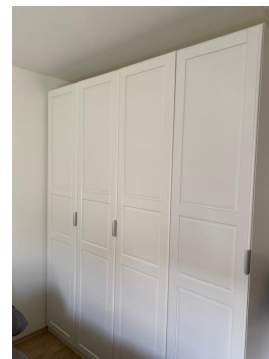
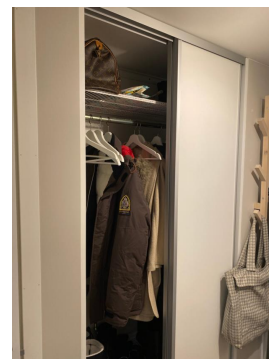
Det er normalt at innredninger og fronter kan være/er utsatt for slitasje. Det kan derfor være enkelte skader/slitasjer som betraktes som mindre overflateskader. Slike skader blir derfor ikke spesifisert, vurdert eller bemerket. Funksjonell innredning med normal bruksslitasje på innredninger.

Garderobeskap synes å oppfylle sin tiltenkte funksjon.

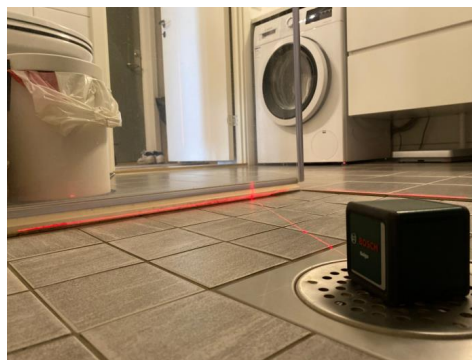
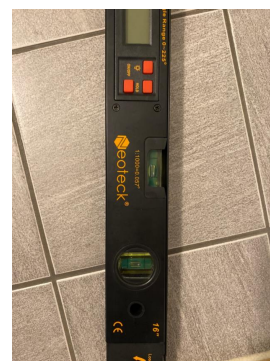
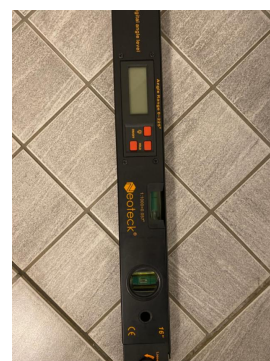
Høydeforskjell mellom overkant slukrist og punkt ved dørterskel er kontrollert med krysslaser og vater.

Gulvet oppfyller sin tiltenkte funksjon.

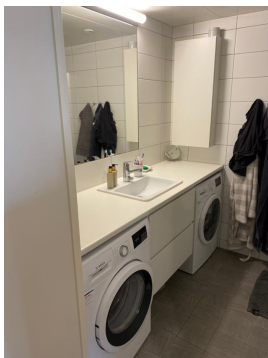
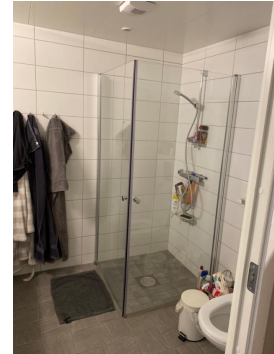
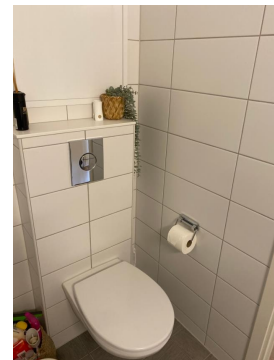
Det er ikke registrert drenshull under vegghengt toalett. Det forventes at innebygget systerne er utstyrt med saftybag eller annen løsning for ledning av eventuelt lekkasjevann direkte til toalettsskålen.

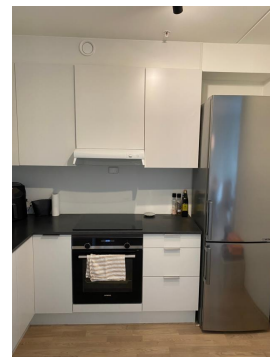
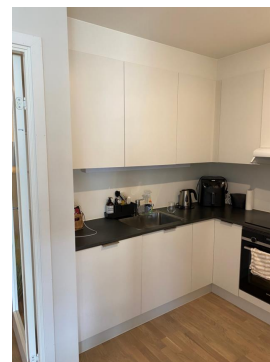
Hvitevarer er ikke kontrollert eller vurdert. Kjøkkeninnredning synes å oppfylle sin tiltenkte funksjon.

Det er normalt at innredninger og fronter kan være/er utsatt for slitasje. Det kan derfor være enkelte skader/slitasjer som betraktes som mindre overflateskader. Slike skader blir derfor ikke spesifisert, vurdert eller bemerket. Funksjonell innredning med normal bruksslitasje på innredninger. Innredning synes å ha en normal funksjon og forventet bruksslitasje tatt alder i betraktning.

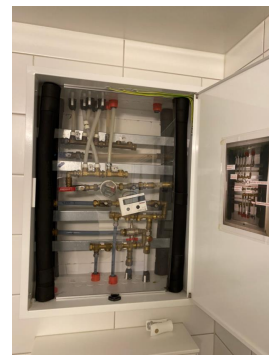
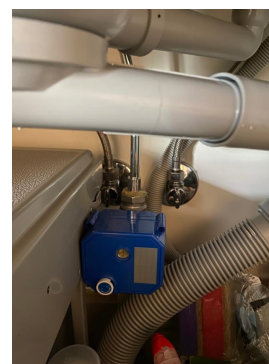
Felles vannrør i gården er ikke kontrollert.  
Tilstanden er ikke videre vurdert da dette er boligselskapets ansvarsområde

Det er eiers/brukers plikt til å påse at anlegget til enhver tid tilfredsstiller forskriftenes krav. TG er satt på bakgrunn av fremvist felles dokumentasjon ved tidligere befaring i bygget.

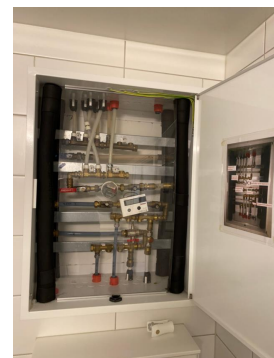
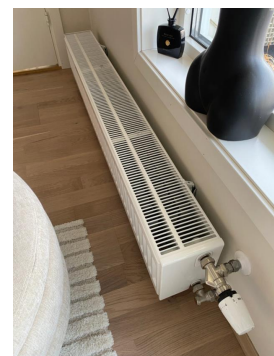
Det er eiers/brukers plikt til å påse at anlegget til enhver tid tilfredsstillers forskriftenes krav.

TG er satt på bakgrunn av fremvist felles dokumentasjon ved tidligere befaring i bygget.

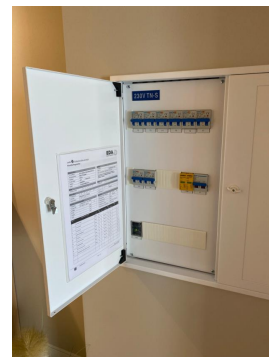
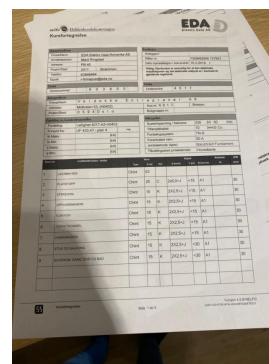
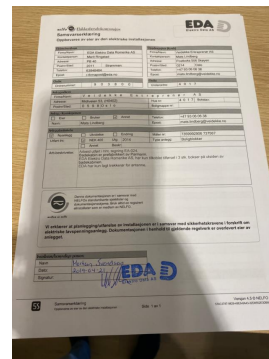
3. Foreta en helhetsvurdering av det elektriske anlegget, dets alder, allmenne tilstand og fare for liv og helse. Bør det elektriske anlegget ha en utvidet el-kontroll?

Nei
