# Tilstandsrapport

Enebolig

Tinngata 92, 3660 RJUKAN

Befaringsdato: 29.04.2025

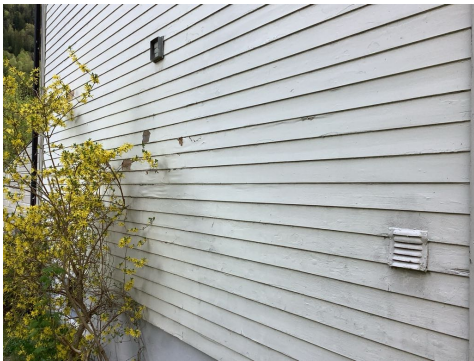
- Det er påvist spredte råteskader i bordkledningen.
- Det er værslitt/oppsprukket trevirke/trepaneler.

- Lokal utbedring må utføres.
- Råteskadet trekledning må skiftes ut.
- Det bør foretas tiltak for å bedre lufting av kledningen.

**Kostnadsestimat: 100 000 - 300 000**

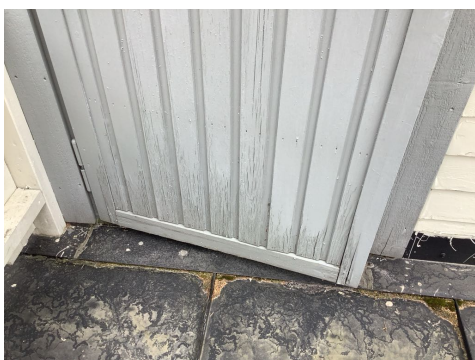
- Dører har råteskader.

- Råteskadede dører må skiftes ut.

Kostnadsestimat: 10 000 - 50 000

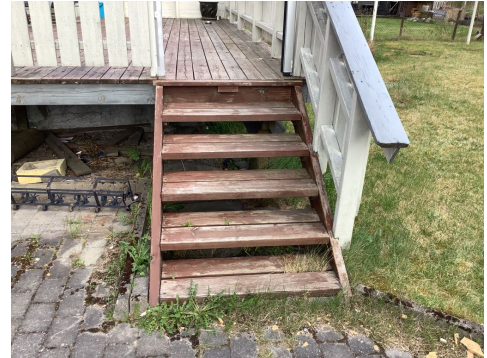
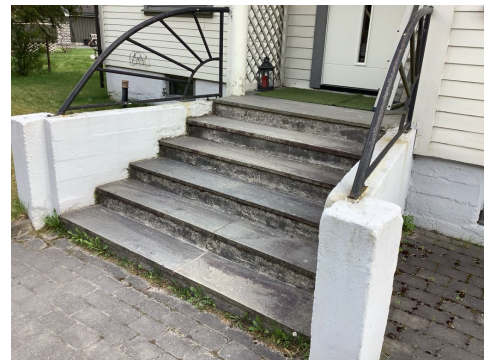
- Det er avvik:

Det monteres rekkverk på trapp til veranda.

**Kostnadsestimat: Under 10 000**

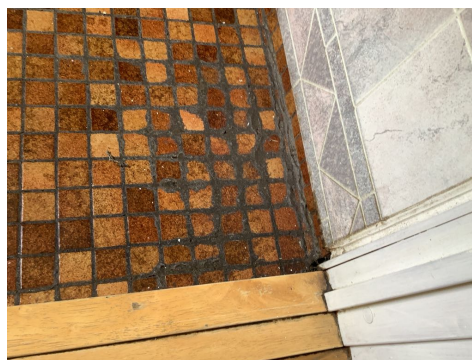
2.ETG. > BAD

Gulv har skade hvor flis på gulv har løsnet og reparert med silikon.

**Kostnadsestimat: Ingen umiddelbar kostnad**

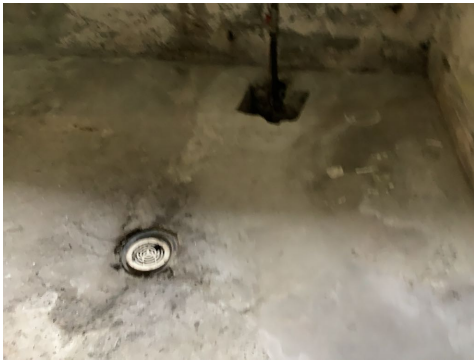
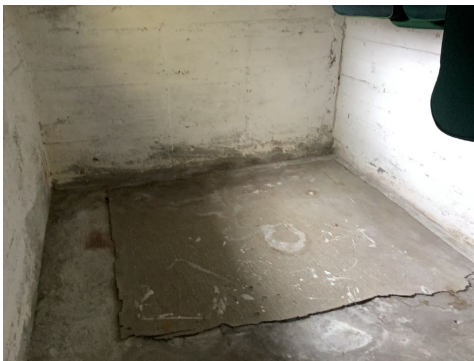
## KJELLER > VASKEROM

### ! TG 3 Generell

- Våtrommet må totalrenoveres. Alle forhold med tettesjikt, våtsone, sluk m.m. må dokumenteres.

Kostnadsestimat: 100 000 - 300 000
