Tinngata 92, 3660 RJUKAN

# Tilstandsrapport

Enebolig  
Tinn gate 92, 3660 RJUKAN  
TINN kommune  
gnr. 122, bnr. 104

Befaringsdato: 29.04.2025    Rapportdato: 19.05.2025    Oppdragsnr.: 20330-1540    Referansenummer: SP1687  
Autorisert foretak: Prosjektform AS    Sertifisert Takstingeniør: Arnt Ivar Hvammen

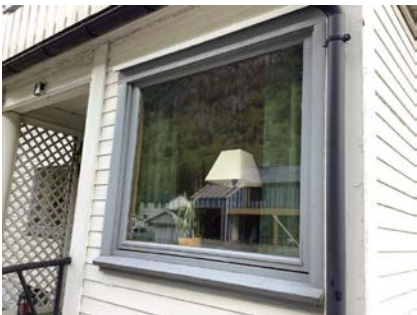
- Vinduer med punkterte/sprukne glass må påregnes skiftes ut, enten hele vinduet eller kun selve glassene.

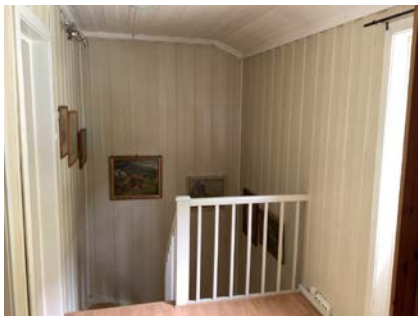
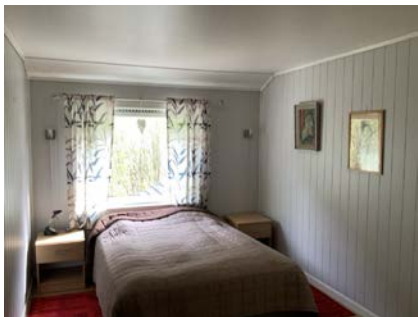
### TG 2 Etasjeskille/gulv mot grunn

Etasjeskille/gulv mot grunn  
- Det er målt høydeforskjell på mellom 15-30 mm gjennom hele rommet. Tilstandsgrad 2 gis med bakgrunn i standardens krav til godkjente måleavvik.

Etasjeskiller er av trebjelkelag og betongstøpt gulv.

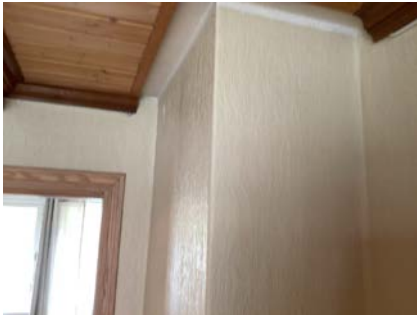
### TG 2 Rom Under Terreng

Rom Under Terreng  
- Det er påvist indikasjoner på noe fuktgjennomtrenging i kjellergulv.  
- Det er påvist indikasjoner på noe fuktgjennomtrenging inn i kjellermur.  
- Kjeller har begrenset ventilering/luftgjennomstrømning.

Punktet må sees i sammenheng med 'Drenering'

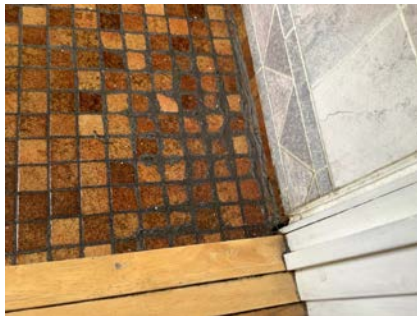
### 2.ETG. > BAD

### TG 2 Tilliggende konstruksjoner våtrom

Hulltaking er ikke foretatt da det allerede er påvist andre avvik i våtsonen.

Gulv har skade hvor flis på gulv har løsnet og reparert med silikon.

- Gjennomføre ytterligere undersøkelser og foreta utbedring av skade.

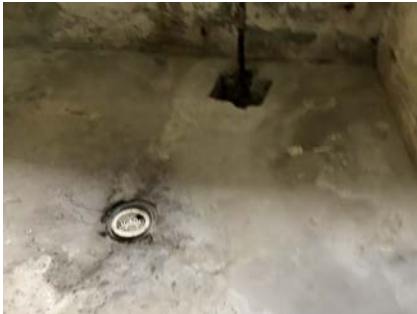
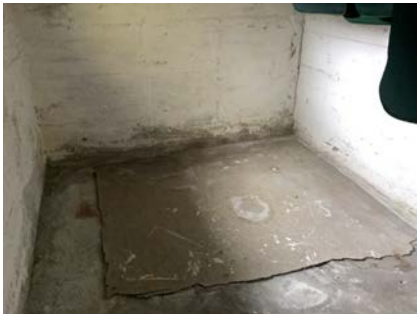
### KJELLER > VASKEROM

### TG 3 Generell

- Våtrommet må totalrenoveres. Alle forhold med tettesjikt, våtsone, sluk m.m. må dokumenteres.

Kostnadsestimat: 100 000 - 300 000

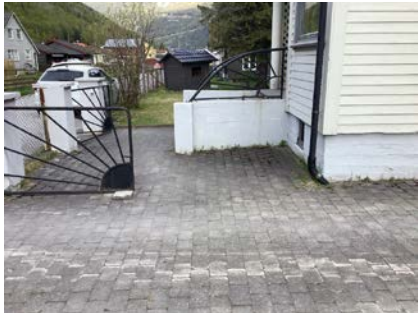
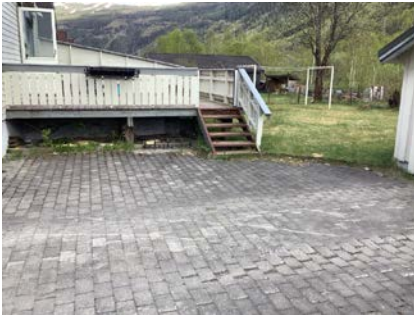
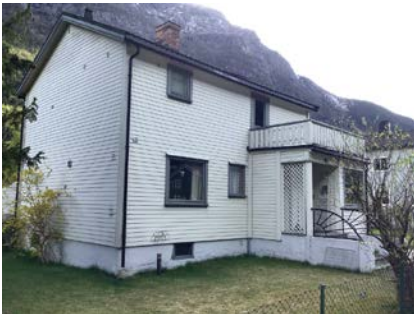
### TG 2 Fuktsikring og drenering

- Det mangler, eller på grunn av alder er det sannsynlig at det mangler, utvendig fuktsikring av grunnmuren ved kjeller/underetasje.
- Mer enn halvparten av forventet levetid på drenering er overskredet.

- Tiltak for redrenering rundt boligen kan ikke utelukkes.
- Fuktsikring av muren må etableres inkl. klemlist.
- Det må gjennomføres ytterligere undersøkelser.
- Overvåk tilstanden jevnlig. For å få tilstandsgrad 0 eller 1 må dreneringen skiftes ut, men tidspunktet for når dette er nødvendig er vanskelig å si noe om. Bruken av underetg/kjeller vil og være avgjørende.

- Det bør foretas terrengjusteringer.
- Ytterligere undersøkelser anbefales.

**Kostnadsestimat: 10 000 - 50 000**
