# Tilstandsrapport

Enebolig

Tyrs veg 13, 2260 KIRKENÆR

Befaringsdato: 27.10.2025

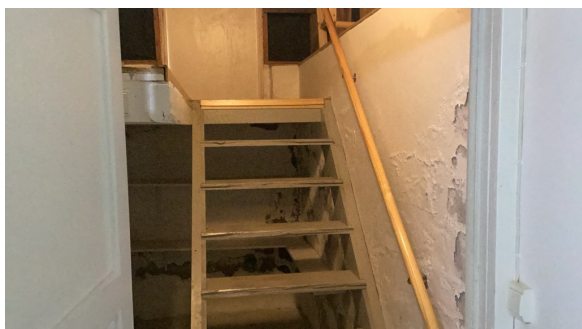
Utvendig kjellertrapp

Det kan utføres vedlikehold av overflater på murer, men dersom det ikke også iverksettes tiltak mot fuktpåkjenninger vil saltutslag og avsalinger raskt oppstå på nytt.

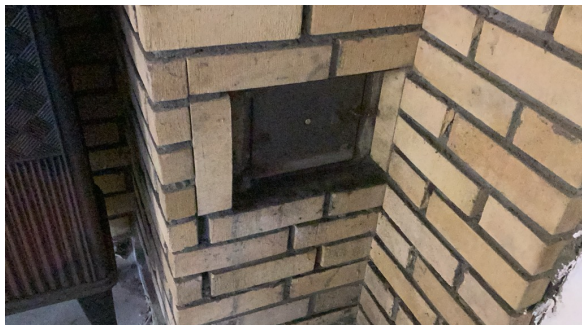
Sotluke i kjeller.

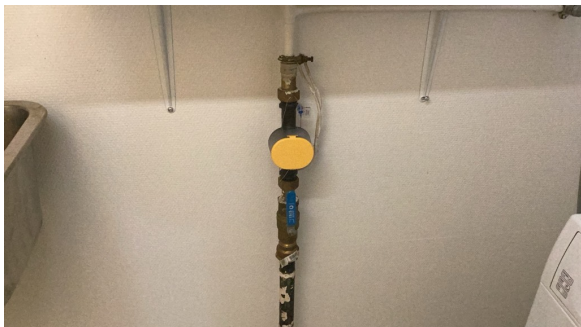
- Det er ikke behov for utbedringstiltak siden anlegget fungerer i dag, men ut ifra alder kan skader plutselig oppstå på eldre anlegg.
- I forbindelse med oppgradering av våtrom vil det være naturlig med utskiftning av rør.

Vanninntak med måler og stoppekran.

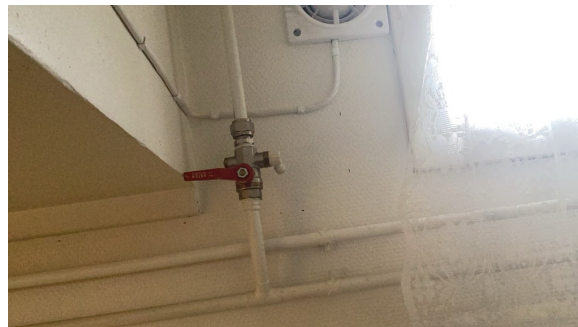
Stoppekran for vann til utekran

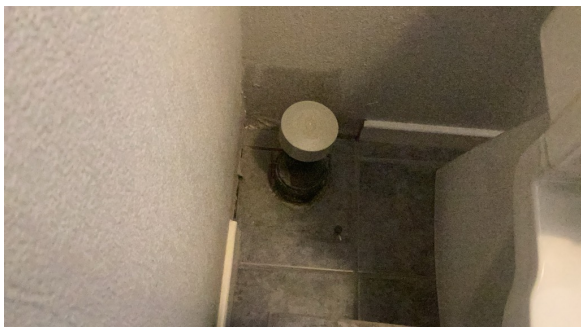
- Det er ikke behov for utbedringstiltak siden anlegget fungerer i dag, men ut ifra alder kan skader plutselig oppstå på eldre anlegg.

Lufting av avløp med ventil på toalettrom.

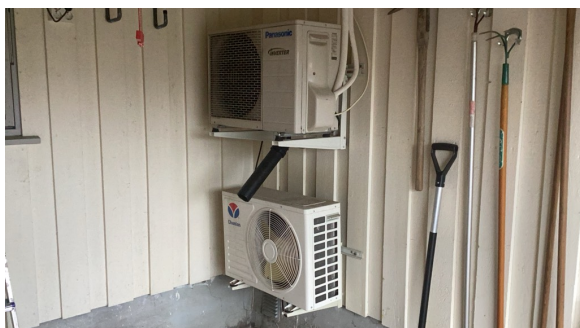
- Det er ikke behov for utbedringstiltak siden VVS-installasjonen(e) fungerer i dag, men ut ifra alder kan skader plutselig oppstå på eldre VVS-installasjoner.
