Tyrs veg 13, 2260 KIRKENÆR

| Tilstandsrapport ..... | 50 |

# Tilstandsrapport

Befaringsdato: 27.10.2025

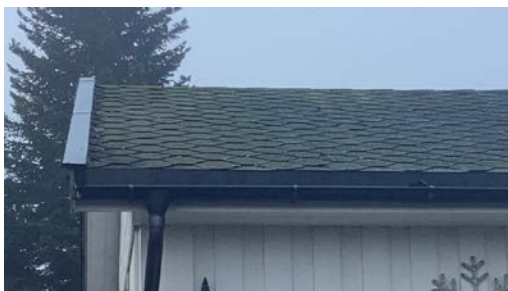
Misfarging/mosevekst på takflater.

Det anbefales at det ut fra alder planlegges med utskifting av taktekkingen.

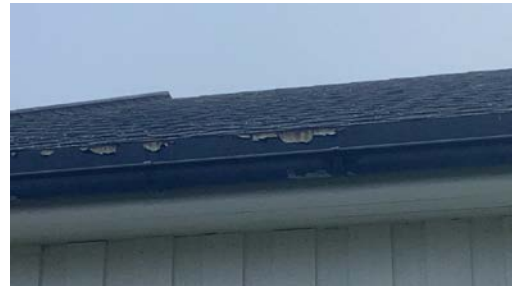
Det er skade og frostspreng på flere taknedløp.  
Stedvis avskaling av farge på takrenner og beslag.

Eksempel på avskaling på beslag.

Det anbefales at taknedløp med frostspreng skiftes for å unngå lekkasjer.  
Avskaling er kun av estetisk betydning.

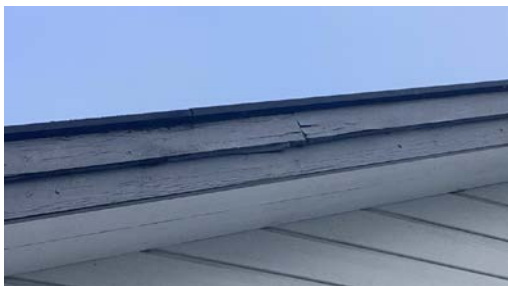
Loft er innsisert der hvor det er gangbart gulv.  
Det er stedvis begynnende slitasje på vindskier, det kan være råte på vindski mot sør.  
Det er utett rundt pipe.  
Det er et mørkt område på undertak mot nord-øst. Dette indikerer at det kan være gjennomslag av fukt.

Slitasje og mulig råte på vindski

Vedlikehold av utvendige bygningsdeler.  
Utbedring av tetthet på beslag/teking rundt pipe.  
Område nord-øst på loft bør følges med på. Dersom tekingen skiftes vil dette fjerne det eventuelle problemet.

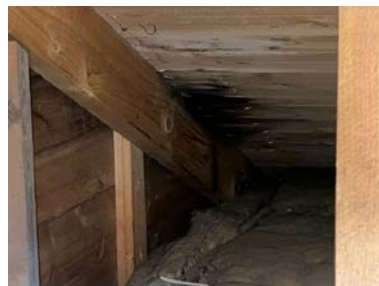
Mørkt område på taktro mot nord-øst.

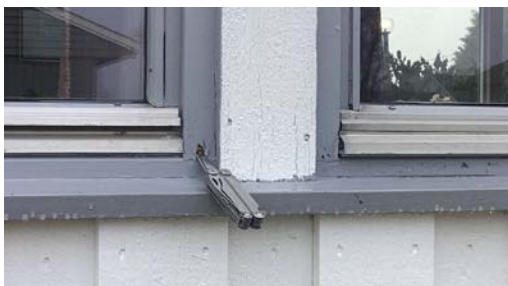
- Det er påvist vinduer med fukt/råteskader.

Vinduer nærmer seg generelt forventet brukstid.  
Det er begynnende råte i begge vinduer mot nord.  
Kjellervinduer har slitasje og oppsprekking i kitt.

Råte i vinduer mot nord.

Det må ut fra alder forventes behov for utskifting av flere vinduer med isolerglass i årene som kommer.

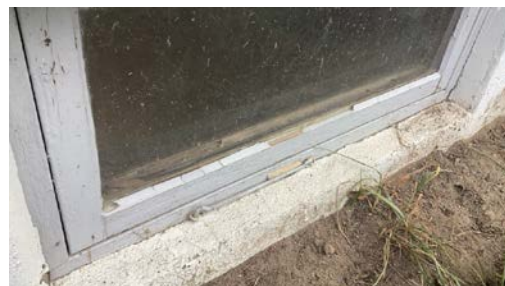
Eksempel på tilstand på kjellervindu.

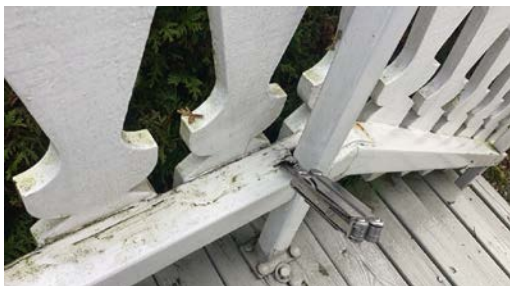
- Det er påvist fukt-/råteskader i konstruksjonen.
- Rekkverket er for lavt i forhold til dagens krav til rekkverkshøyder.

Eksempel på råde i rekkverk ved entre.

Helhetlig kontroll av rekkverk og kledning ned mot bakken og reparasjon av råteskader. Omfang kan gjøre det hensiktsmessig med utskifting av hele eller deler av rekkverk.

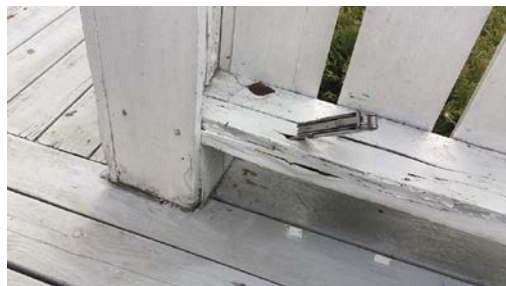
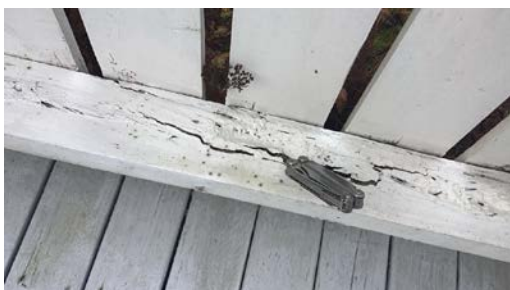
Hovedveranda: Det er noe slitasje og misfarging på overflater. Noen skjevheter på konstruksjoner. Det er kraftige råteskader i rekkverk.

Eksempel på råde i rekkverk på hovedveranda.

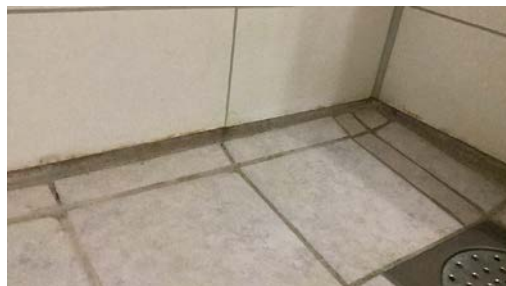
Baderomsplater er ikke montert iht. montasjeanvisning.

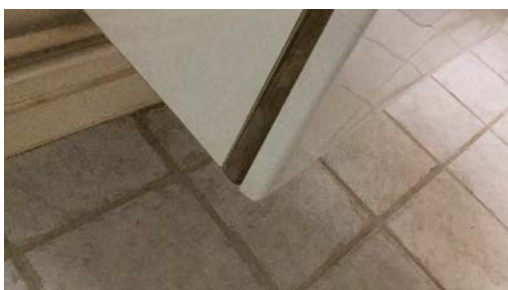
Lamell på innredning er løs.

Fastliming av lamell på innredning.

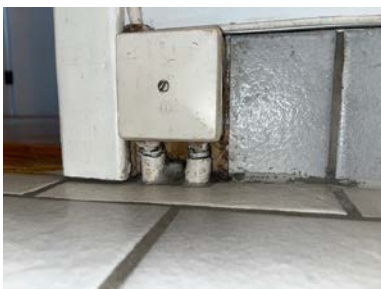
Tilpasning rundt el-boks.

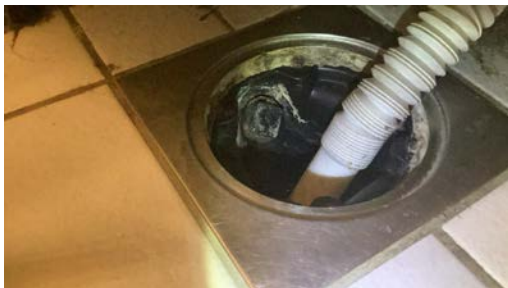
Sluk av plast. Tilslutning av membran kan ikke konstateres.

- Overvåk tilstanden jevnlig. For å få tilstandsgrad 0 eller 1 må tettesjiktet skiftes ut, men tidspunktet for når dette er nødvendig er vanskelig å si noe om.

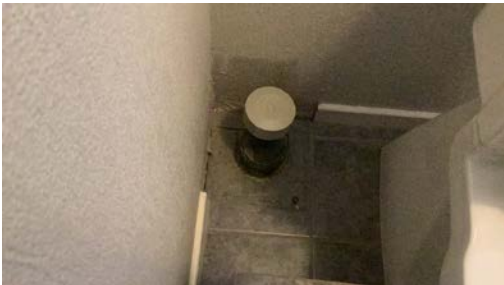
Lufting av avløp med ventil på toalettrom.

- Det er ikke behov for utbedringstiltak siden anlegget fungerer i dag, men ut ifra alder kan skader plutselig oppstå på eldre anlegg.
