# Tilstandsrapport

Kjedet enebolig

Margrethe Schweigaards gate 7, 1778 HALDEN

Befaringsdato: 06.01.2025

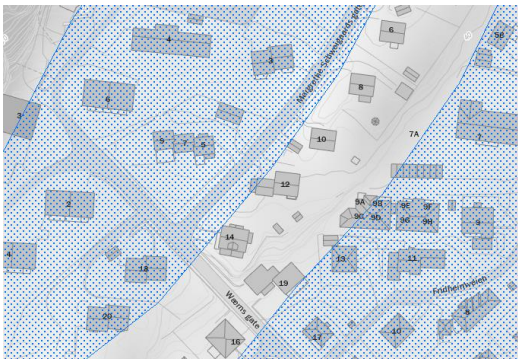
## TG 2 Utvendige vann- og avløpsledninger

Utvendige avløpsrør og vannledninger er av ukjent type. Det er offentlig avløp og vann via private stikkledninger.
